석면해체ㆍ제거 사업장의 석면비산 측정 결과보고서

대기중 석면농도 분석결과서

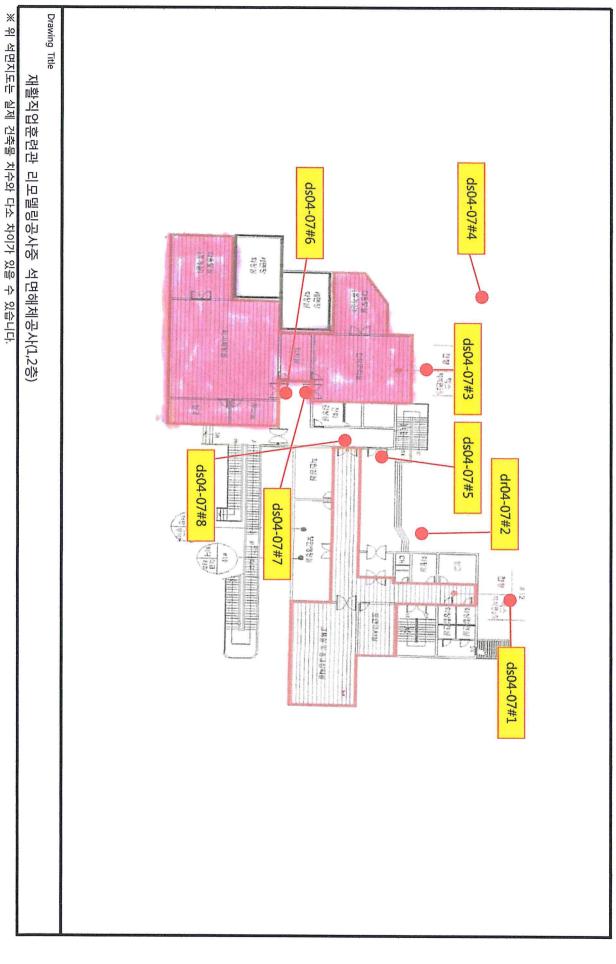
별첨I[측정지점 도식도]

※ 위 석면지도는 실기	재활 위 석면지도는	Drawing Title			ds04-07#1 부지경계선	
재활직업훈련관 리모델링공사중 석면해체공사(1,2층) 지도는 실제 건축물 치수와 다소 차이가 있을 수 있습니다.				ds04-07#2 부지경계선		
				ds04-07#3 부지경계선		
	5)				ds04-07#4 부지경계선	
					ds04-07#5 위생설비입구	
					ds04-07#6 음압기공기배출구	
	Dolsom Asbestos Research Institute		또 암 작 면		ds04-07#7 폐기물 반출구	
			수 다 한		ds04-07#8 폐기물 보관지점
