2016년 군산시 소규모 공동주택

# 안전점검 결과보고(요약)

2016. 11.

대안주택관리사업회

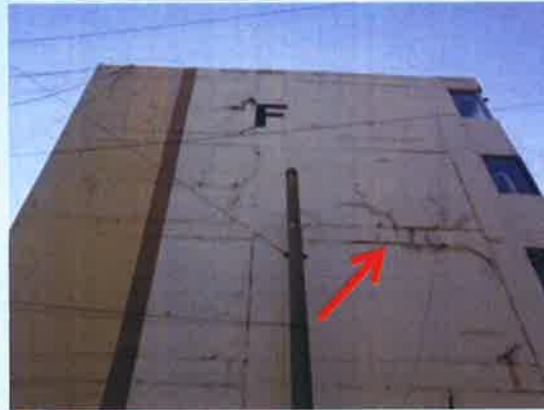
2. 월명아파트-보수완료(11월 현재)

조적벽체 수직/수평균열

➡ V-CUTTING 후 에폭시 퍼티

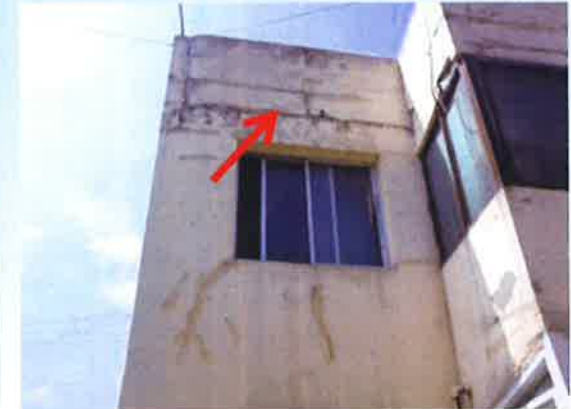
7. 조촌연립

조적벽체 수직/수평/경사균열

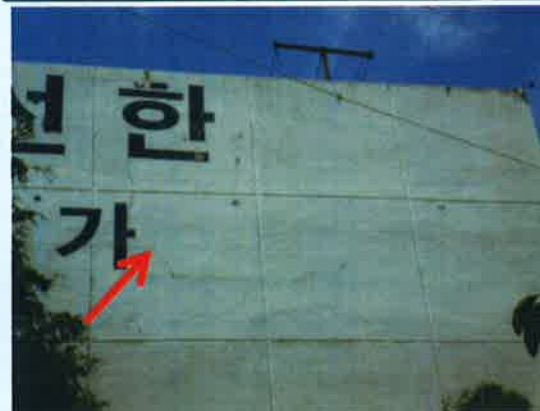
14. 선한연립

조적벽체 수직/수평/경사균열

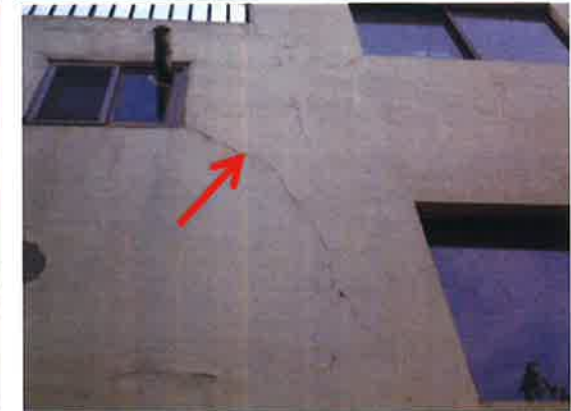
31. 한국연립

조적벽체 수직/수평균열

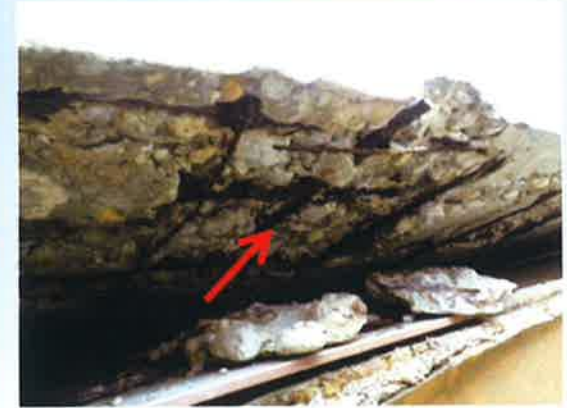
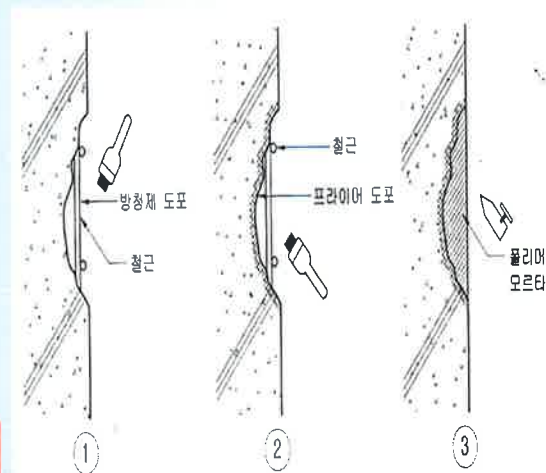
4.신라연립-발코니 슬래브

## ● 2. 전반적으로 내구성 확보 및 억제 를 위해 철근노출에 대해 보수가 필요한 단지-1

★ 보수방안 ➡ 단면복구

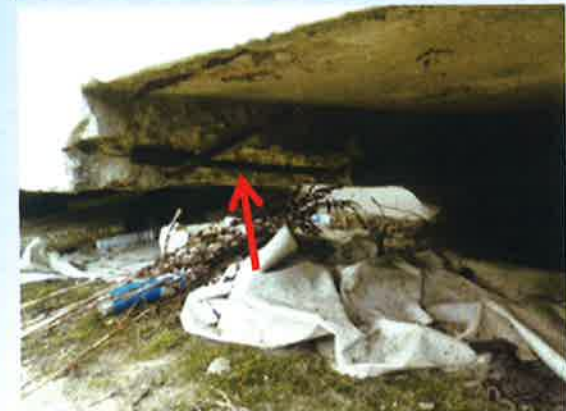
10. 삼학연립-발코니 보

## ● 2. 전반적으로 내구성 확보 및 억제를 위해 철근노출에 대해 보수가 필요한 단지-2

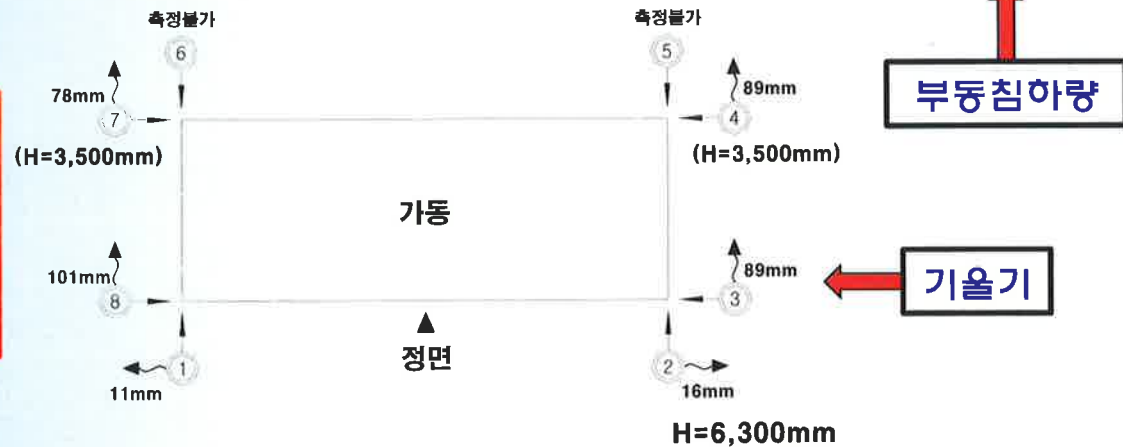
### 8. 조촌국민연립

- 가동의 기울기 측정 결과 11~101mm(1/573~1/39)로 관리기준값(1/250)을 초과.
- 가동의 부동침하량을 측정 결과 71~135mm(1/115~1/62)로 관리기준값(1/300)을 초과.

☀ 제안사항 ➡ 정기적인 주의관찰을 실시

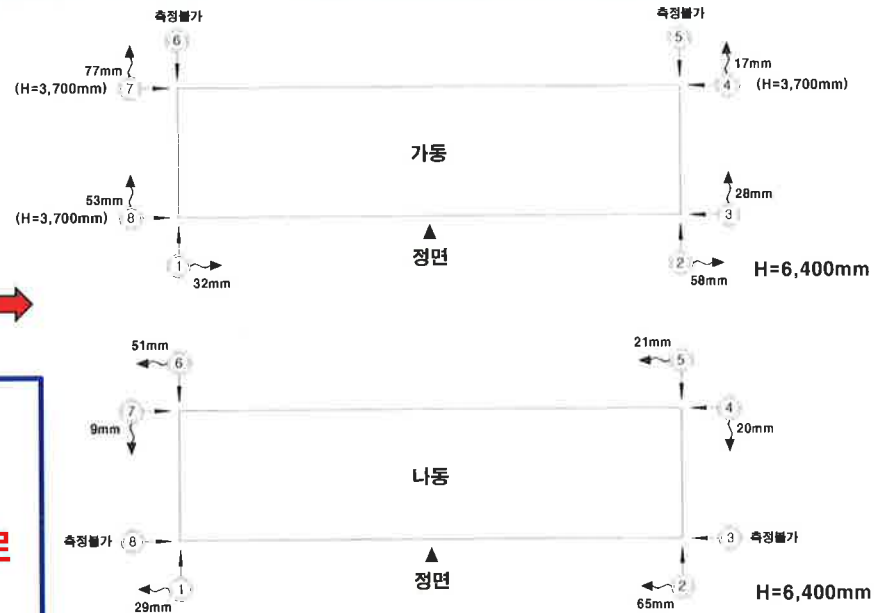
### 12.통신연립

• 가동과 나동의 기울기를 측정한 결과 9~77mm(1/711~1/48)로 관리기준값(1/250)을 초과.  
 • 가동의 부동침하량을 측정한 결과 13~35mm(1/400~1/171)로 관리기준값(1/300)을 초과.

★ 제안사항 → 정기적인 주의관찰을 실시  
 1) 균열과 결함 등의 신규발생  
 2) 단지 내 지반침하  
 3) 변위증가

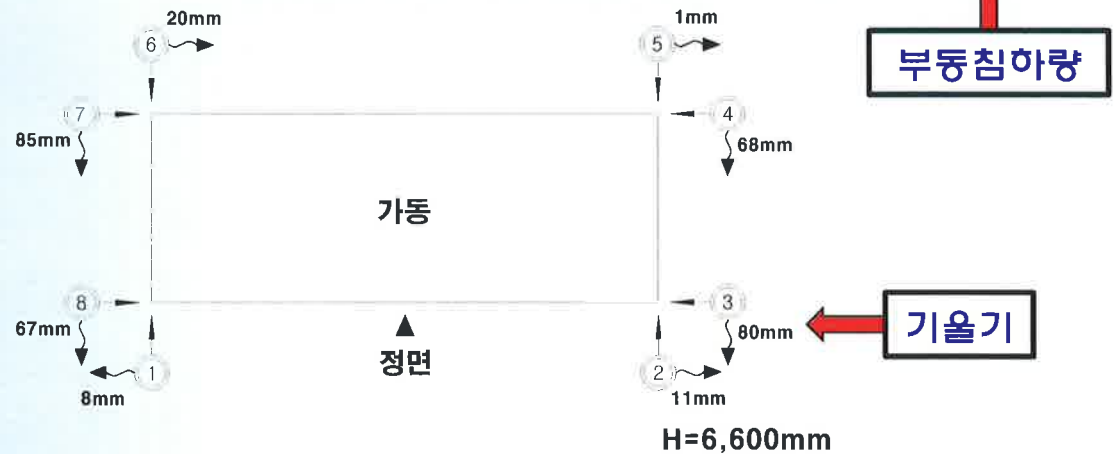
### 26. 남전연립

- 가동의 기울기를 측정한 결과 1~85mm(1/6,600~1/78)로 관리기준값(1/250)을 초과.
- 가동의 부동침하량을 측정한 결과 60~75mm(1/142~1/113)로 관리기준값(1/300)을 초과.

★ 제안사항 ➡ 정기적인 주의관찰을 실시

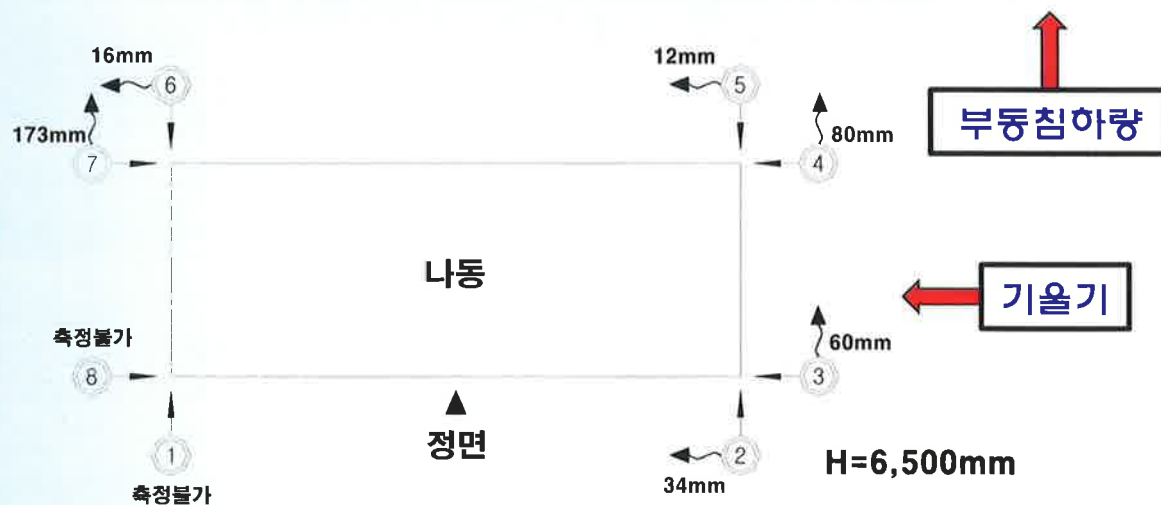
### 28. 문화연립

• 나동의 기울기를 측정한 결과 12~173mm(1/542~1/38)로 관리기준값(1/250)을 초과.

• 나동의 부동침하량을 측정한 결과 70~105mm(1/96~1/64)로 관리기준값(1/300)을 초과.

★ 제안사항 → 정기적인 주의관찰을 실시

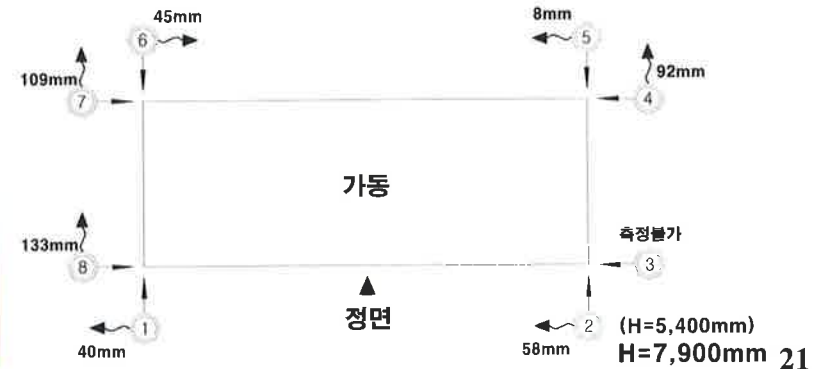
### 30.삼보연립

• 가동의 기울기를 측정한 결과 8~133mm(1/988~1/59)로 관리기준값(1/250)을 초과.

• 가동의 부동침하량을 측정한 결과 68~140mm(1/106~1/54)로 관리기준값(1/300)을 초과.

★ 제안사항 → 정기적인 주의관찰을 실시

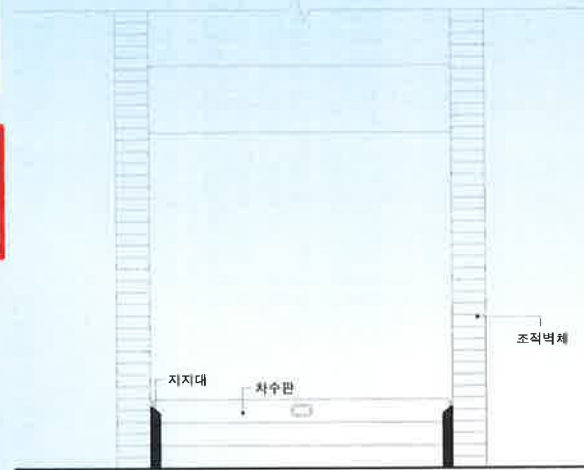
## ● 5. 우수유입차단을 위해 차수판 설치가 필요한 단지

★ 보수방안  
 ➔ 우수유입방지 차수판 설치

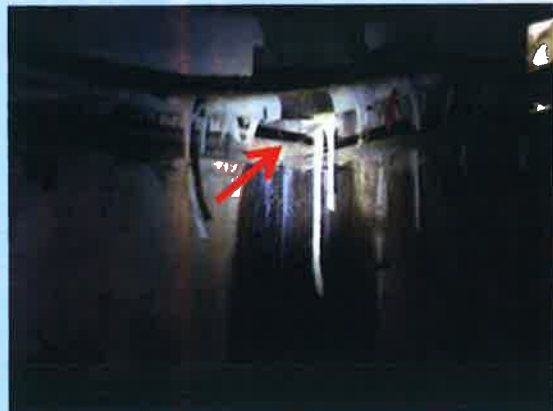
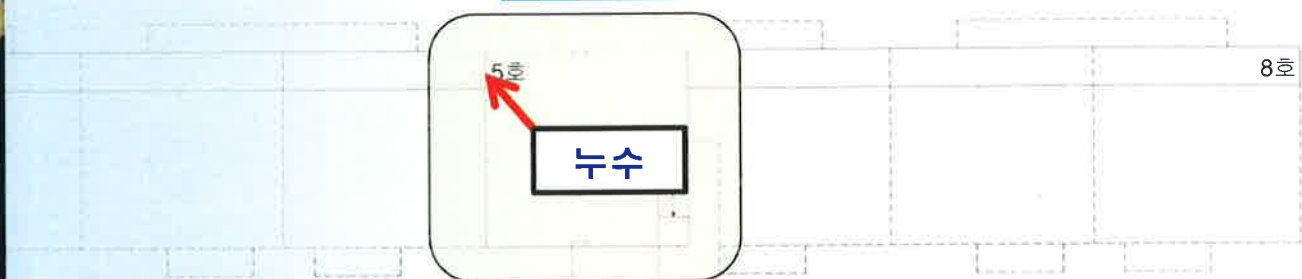
2. 월명아파트 - B동 PIT층

## ● 7. 배수관이 노후 및 파손되어 보수 또는 교체가 필요한 단지

★ 보수방안  
 ➡ 배수관 보수 또는 교체

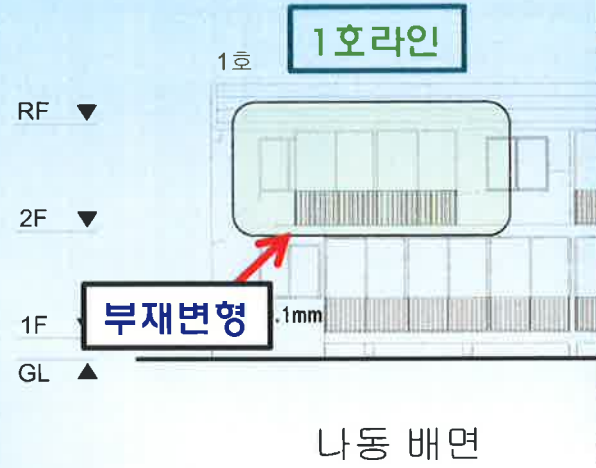
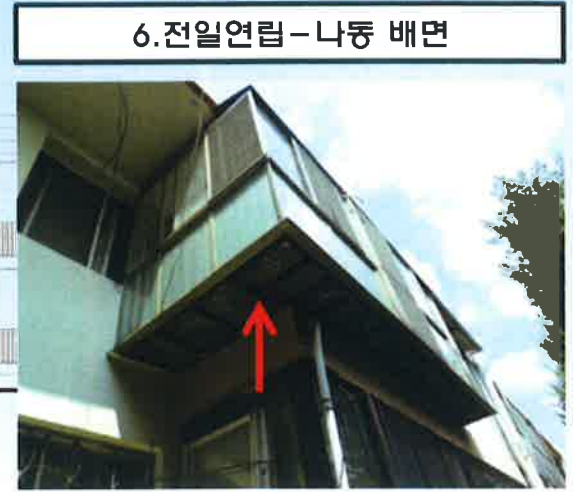
## ● 8. **발코니 불법 확장**으로 인해 안전사고의 우려가 있는 단지

- ★ 조치방안
- ➡ 확장된 발코니 철거 또는 보강

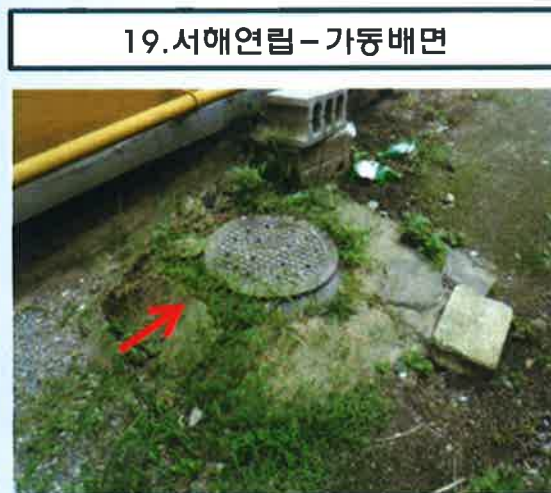
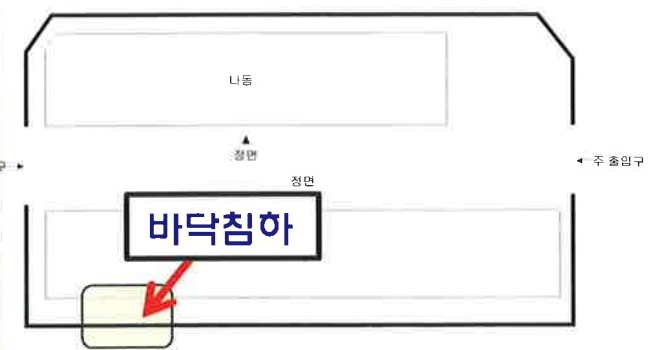
## ● 9. **정화조 누수로** 인해 주변바닥 침하가 있는 단지

- ★ 보수방안
- ➡ 정화조 보수 또는 교체, 주변바닥 다짐

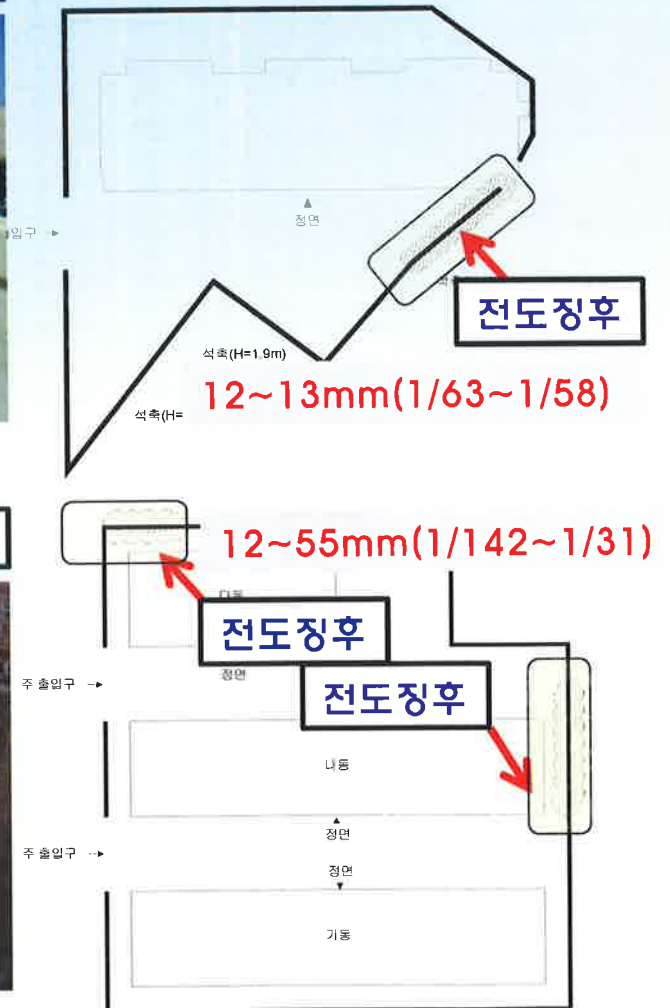
5. 경암연립 - 단지주변

## ● 10. 담장 전도로 인해 안전사고의 우려가 있는 단지-1

➡ 담장 철거 및 재시공

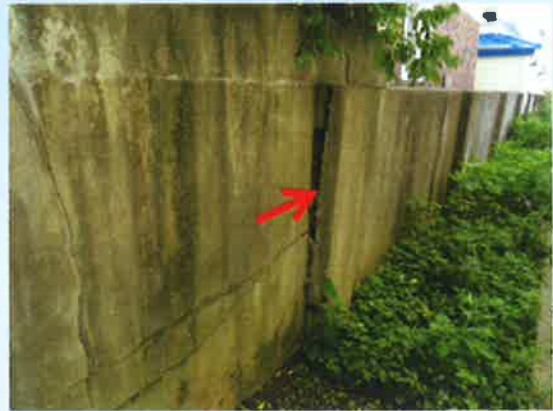
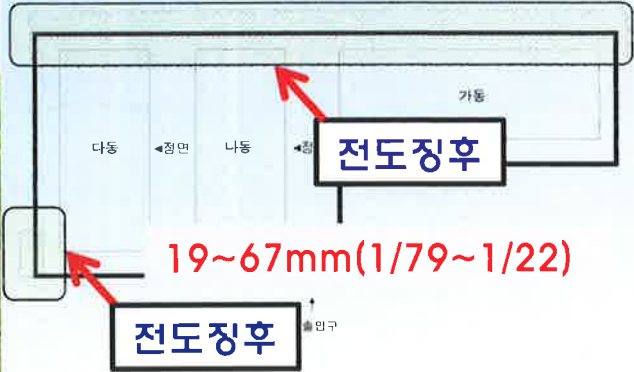
8. 조촌국민연립 - 단지주변

## ● 10. 담장 전도로 인해 안전사고의 우려가 있는 단지-2

- ★ 보수방안
- ➡ 담장 철거 및 재시공

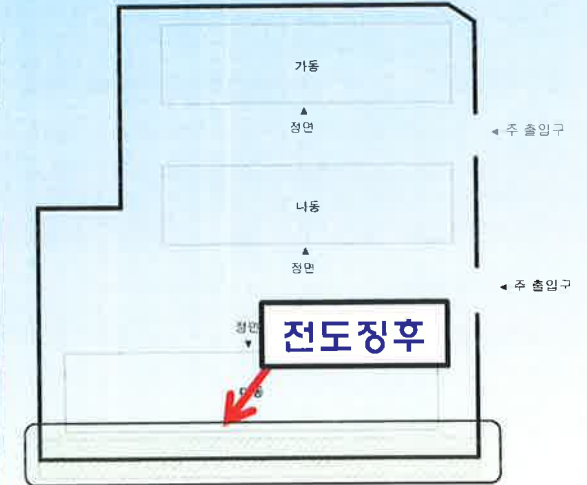
10.삼학연립-다동배면

39~79mm(1/49~1/24)

➡ 담장 철거 및 재시공

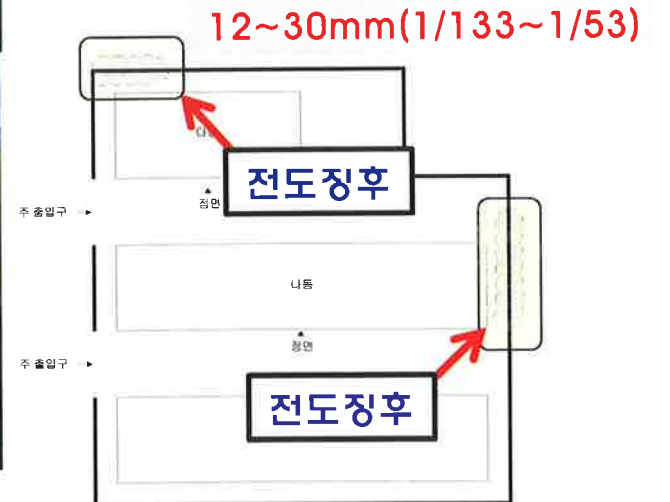
11.경암연립-단지주변

12~30mm(1/133~1/53)

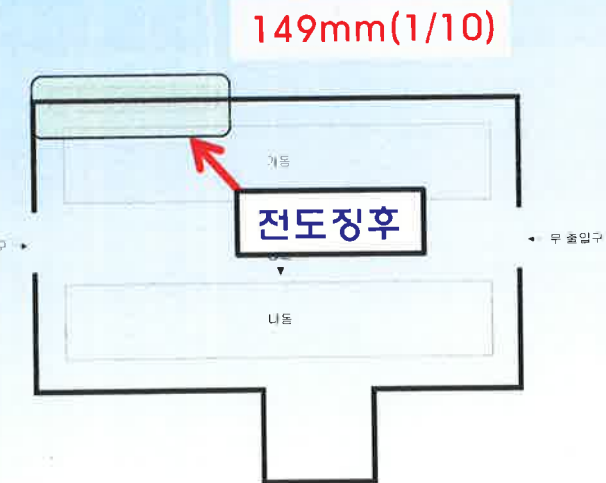
12. 동신연립 - 가동배면

## ● 10. 담장 전도로 인해 안전사고의 우려가 있는 단지-4

- ★ 보수방안
- ➡ 담장 철거 및 재시공

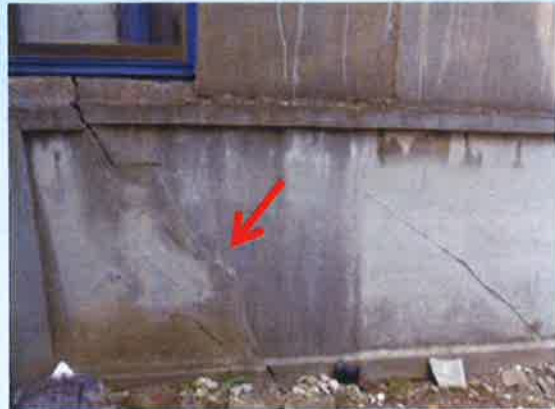
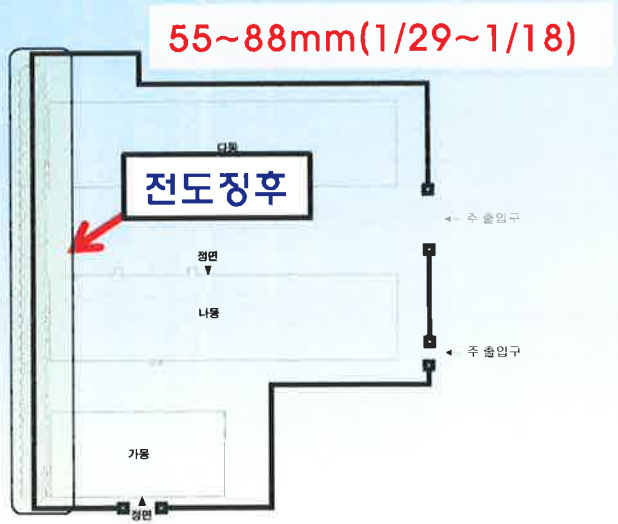
20.태한연립-단지주변

## ● 10. 담장 전도로 인해 안전사고의 우려가 있는 단지-5

★ 보수방안  
➡ 담장 철거 및 재시공

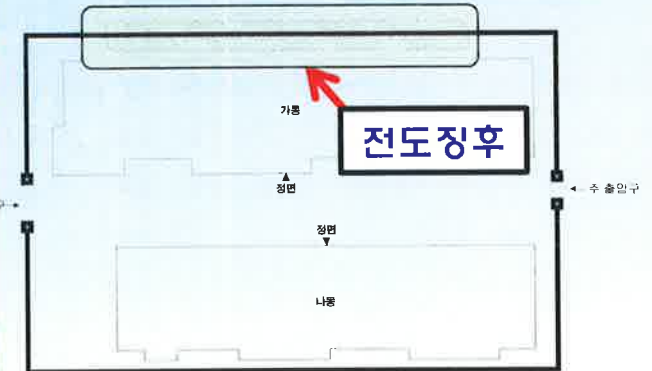
27. 풍전연립-가동배면

30~42mm(1/50~1/35)

➡ 담장 철거 및 재시공

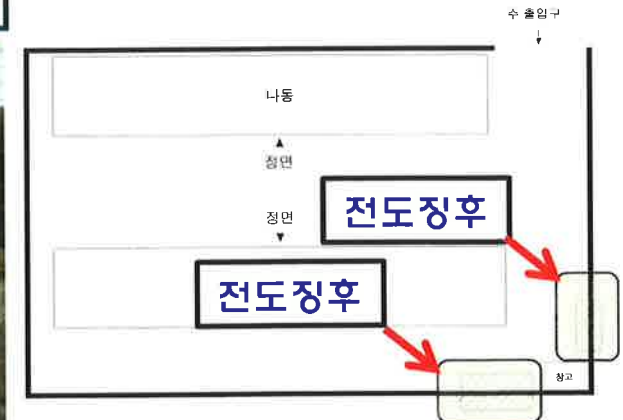
28. 문화연립-단지주변

19~51mm(1/97~1/35)

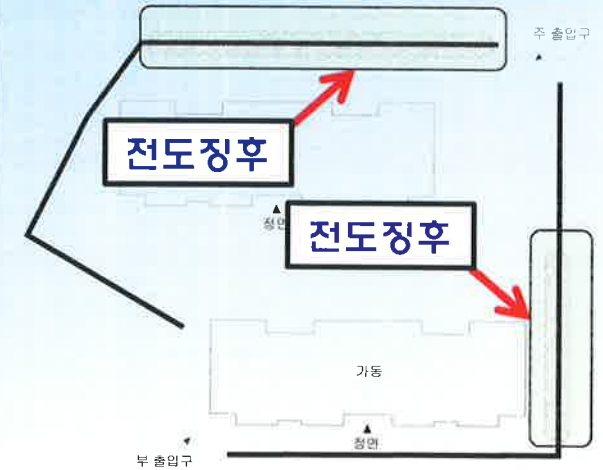
29.문화연립

44~84mm(1/17~1/13)

➡ 담장 철거 및 재시공

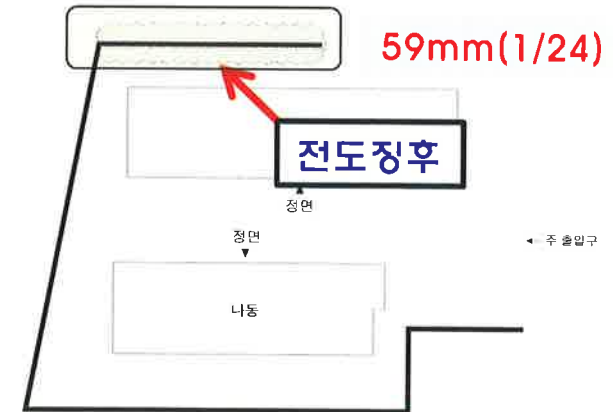
30.삼보연립-가동배면

59mm(1/24)

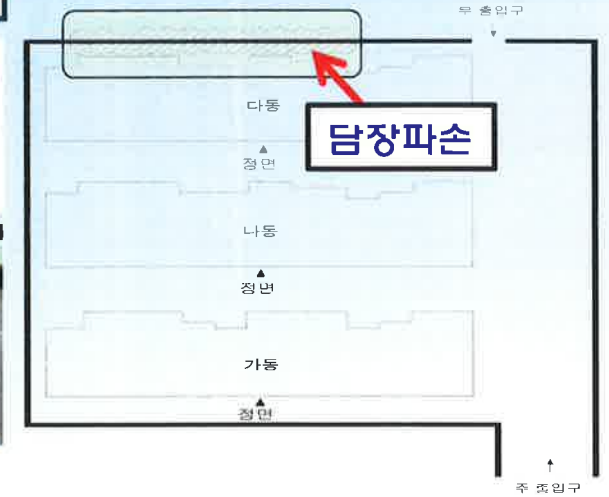
4.신라연립-다동 배면

## ● 11. 담장의 조적기둥과 철제난간 파손으로 인해 안전사고의 우려가 있는 단지

- ★ 보수방안
- ➡ 조적기둥과 철제난간 철거 및 재시공
