'25년 해빙기 급경사지 안전점검 결과 서식

‘25년 해빙기 급경사지 안전점검 결과
(전북특별자치도 군산시)

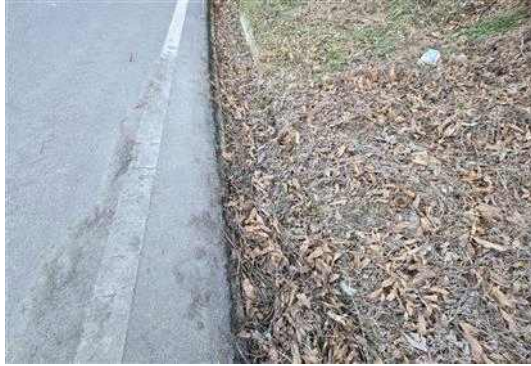
전북 군산 나포 서포 N3지구
배수로 내 유송잡물 적치로 배수 기능
저하 상태

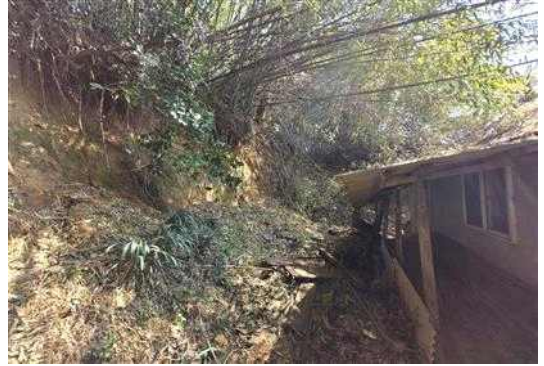
내사
사면 내 전도 가능 수목 존재

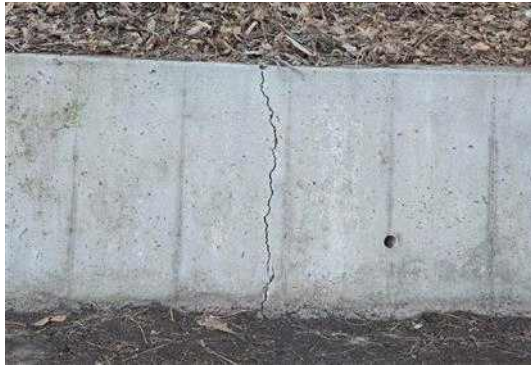
전북 군산 나포 서포 N2지구
낙석방지옹벽 내 균열 발생

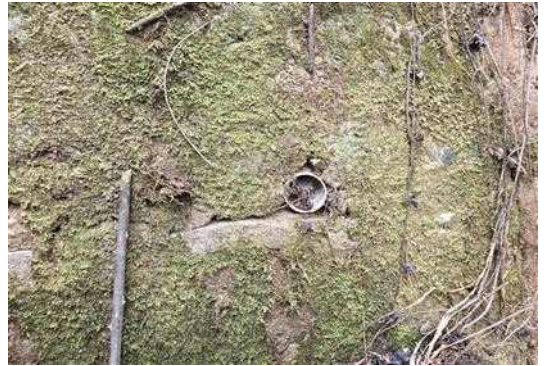
대항
옹벽 내 배수파이프 막힘 현상

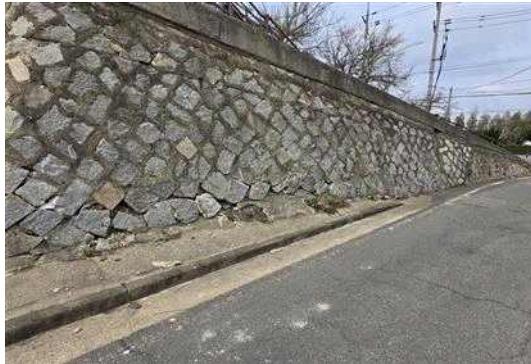
해망3
옹벽 하단부 균열 및 이완 발생

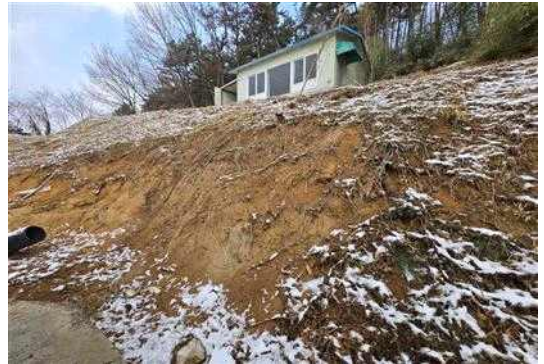
고척
사면 내 토사 유실 발생

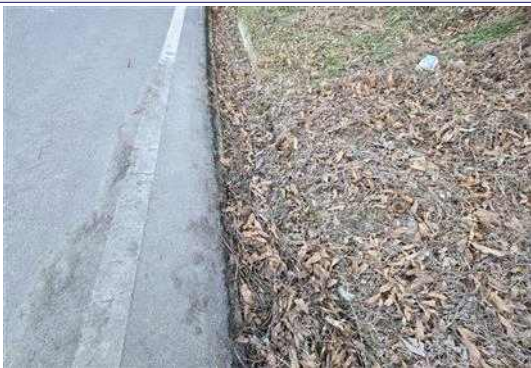
전북 군산 나포 서포 N3지구
배수로 내 유송잡물 적치로 배수 기능
저하 상태

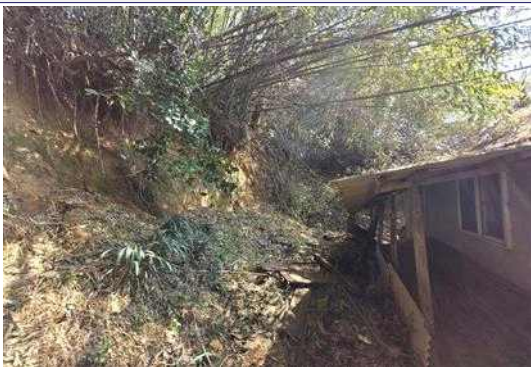
내사
사면 내 전도 가능 수목 존재

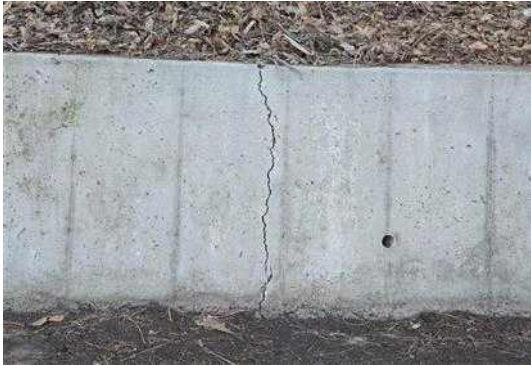
전북 군산 나포 서포 N2지구
낙석방지옹벽 내 균열 발생

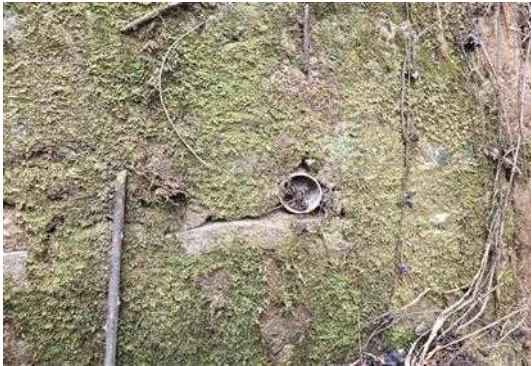
대항
옹벽 내 배수파이프 막힘 현상

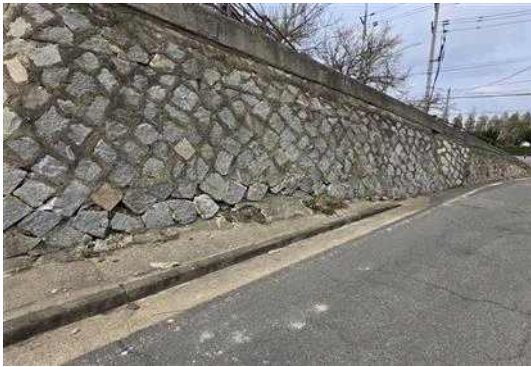
해망3
옹벽 하단부 균열 및 이완 발생
