현장명: 서수면 서라로 263-46번지 석면해체
제거 및 폐기물처리

Asbestos building survey Asbestos-story Co.Ltd

비산정도 측정 결과표

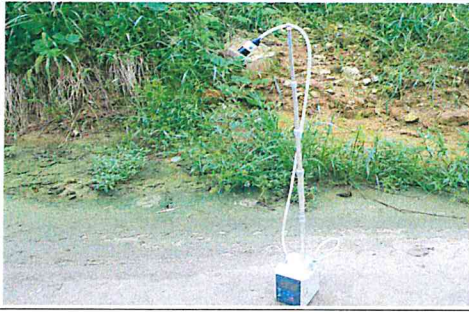
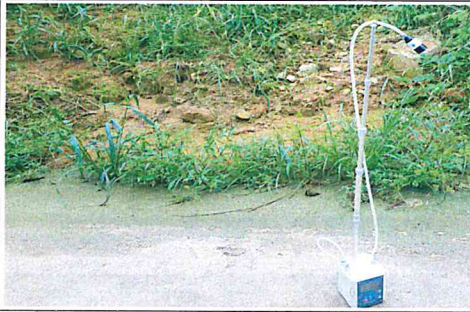
시 료 채 취 사 진			
측정지점	비산측정 시작 사진	비산측정 종료 사진	비고
부지경계선1

시료번호	측정 지점	측정장비 (종류/수량)	유량 (ℓ/분)	측정일시	측정 결과(f/cc)	분석 계수 시야수	검출석면의종류
-	공시료	-	-	2023.09.18.	-	-	검출한계미만 (불검출)
-	공시료	-	-	2023.09.18.	-	-	검출한계미만 (불검출)
ASS0918-1	부지경계선	KMS5100 / 1	10.5	2023.09.18.	-	100	검출한계미만 (불검출)
ASS0918-2	부지경계선	KMS5100 / 1	10.5	2023.09.18.	-	100	검출한계미만 (불검출)
ASS0918-3	부지경계선	KMS5100 / 1	10.3	2023.09.18.	-	100	검출한계미만 (불검출)
ASS0918-4	부지경계선	KMS5100 / 1	10.3	2023.09.18.	-	100	검출한계미만 (불검출)

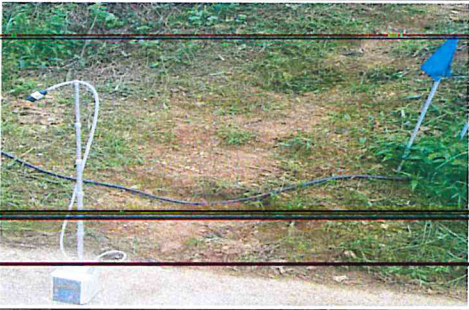
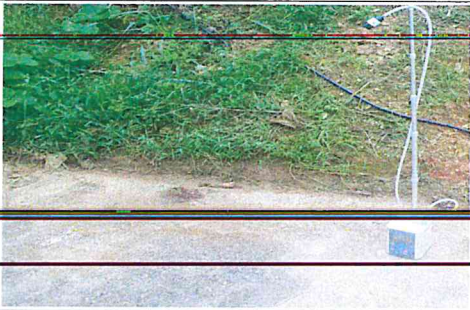
측정 시작 시간 : 10:01	측정 종료 시간 : 14:01	
부지경계선2

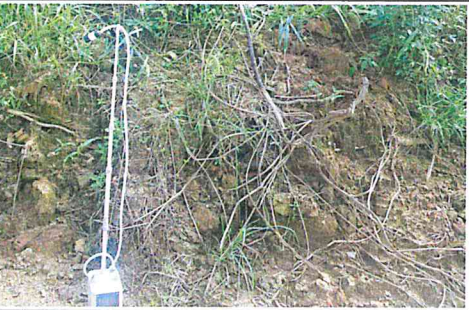
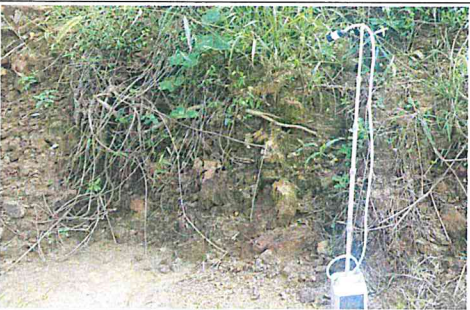
측정 시작 시간 : 10:03	측정 종료 시간 : 14:03	
부지경계선3

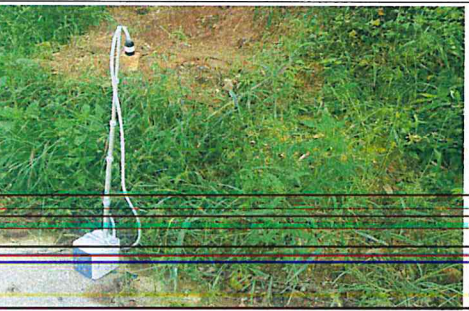
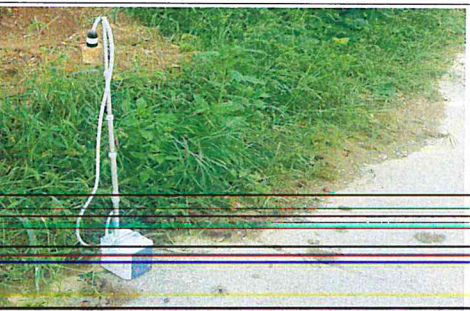
측정 시작 시간 : 10:06	측정 종료 시간 : 14:06	
부지경계선4

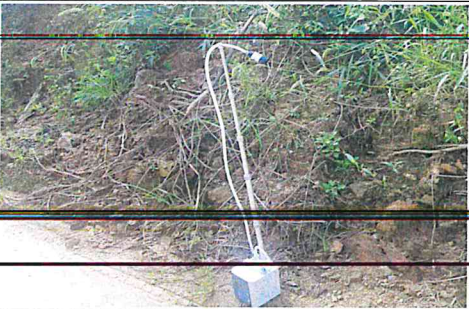
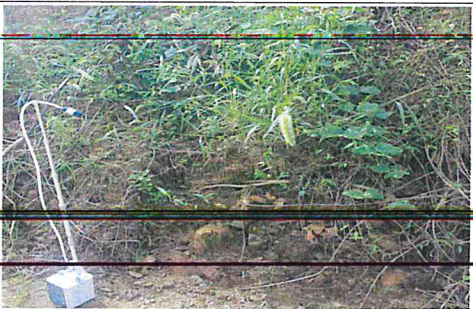
시료번호	측정 지점	측정장비 (종류/수량)	유량 (l/분)	측정일시	측정 결과(f/cc)	분석 계수 시야수	검출석면의종류
-	공시료	-	-	2023.09.19.	-	-	검출한계미만 (불검출)
-	공시료	-	-	2023.09.19.	-	-	검출한계미만 (불검출)
ASS0919-1	부지경계선1	KMS5100 / 1	10.5	2023.09.19.	-	100	검출한계미만 (불검출)
ASS0919-2	부지경계선2	KMS5100 / 1	10.5	2023.09.19.	0.0029	100	백석면 (기준치미만)
ASS0919-3	부지경계선3	KMS5100 / 1	10.3	2023.09.19.	-	100	검출한계미만 (불검출)
ASS0919-4	부지경계선4	KMS5100 / 1	10.3	2023.09.19.	0.0030	100	백석면 (기준치미만)
ASS0919-5	위생설비입구	KMS5100 / 1	10.3	2023.09.19.	0.0036	300	백석면 (기준치미만)
ASS0919-6	작업장주변	KMS5100 / 1	10.4	2023.09.19.	0.0041	100	백석면 (기준치미만)
ASS0919-7	폐기물보관지점	KMS5100 / 1	10.4	2023.09.19.	-	300	검출한계미만 (불검출)
ASS0919-8	폐기물보관지점	KMS5100 / 1	10.4	2023.09.19.	-	300	검출한계미만 (불검출)
