## 석면해체·제거 사업장의 석면비산 측정 결과보고서

| 접수번호 | | 접수일 | | | |
|---|---|---|---|---|---|
| 건축물 | 건물명: ㈜파이닉스푸드공장 | | 위치: 전북 군산시 서수면 용천로 324 | | |
| 측정일시 | 2017년 04월 25일 | | | | |

| 분석보고서 일련번호 | gum 4/25 비1 |

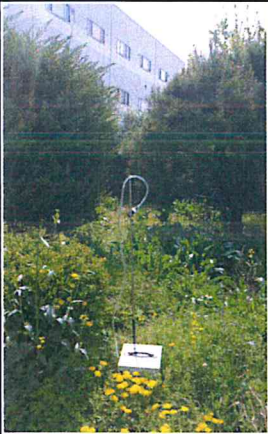
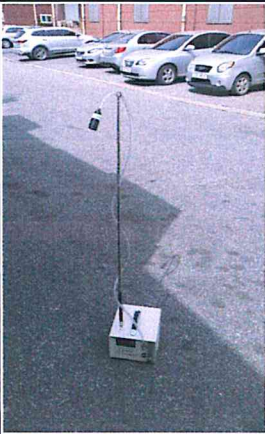
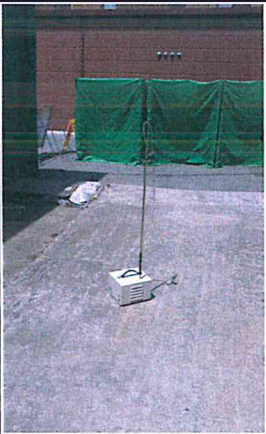
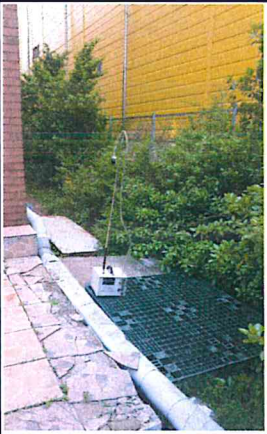
| 채취위치 | 부지경계선1 | 부지경계선2 | 부지경계선3 | 부지경계선4 |
| 시료번호 | #1 | #2 | #3 | #4 |
| 결 과 | 불검출 | 불검출 | 불검출 | 불검출 |

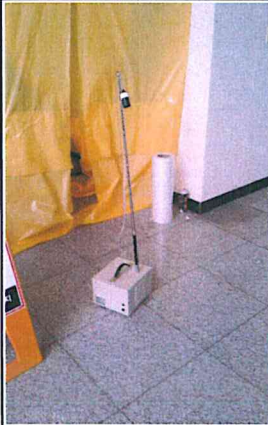
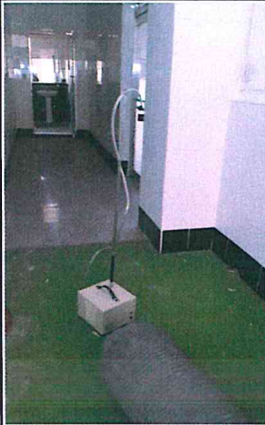
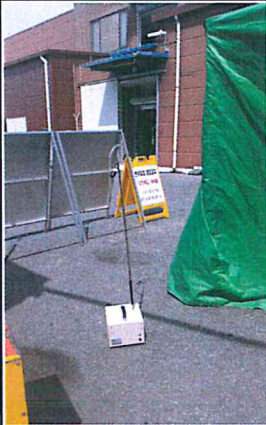
| 채취위치 | 폐기물반출구 | 음압기출구 | 위생시설주변 | |
| 시료번호 | #1 | #1 | #1 | |
| 결 과 | 기준치이하 | 기준치이하 | 불검출 | |

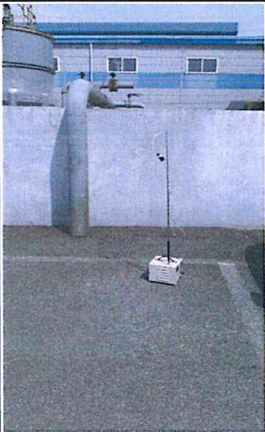
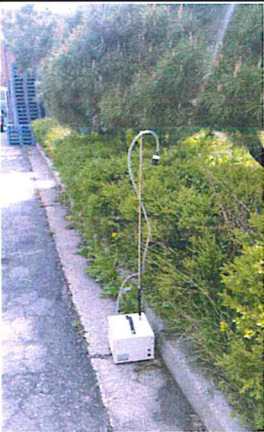
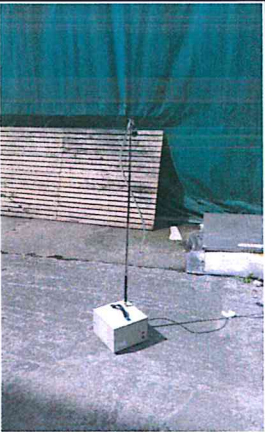
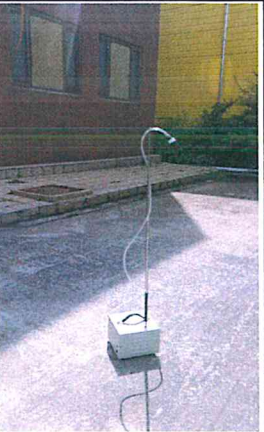
| 채취위치 | 부지경계선1 | 부지경계선2 | 부지경계선3 | 부지경계선4 |
| 시료번호 | #1 | #2 | #3 | #4 |
| 결 과 | 불검출 | 불검출 | 불검출 | 불검출 |

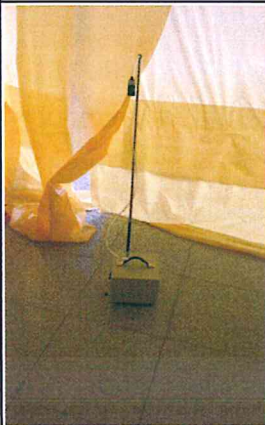
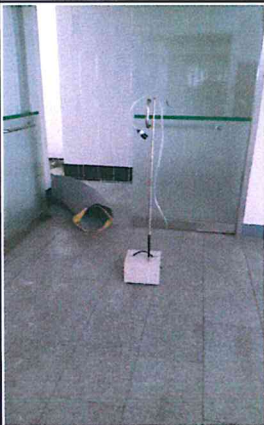
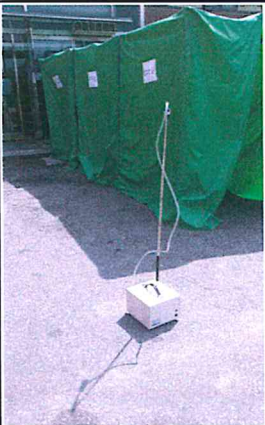
| 채취위치 | 폐기물반출구 | 응압기출구 | 위생시설주변 | |
| 시료번호 | #1 | #1 | #1 | |
| 결 과 | 기준치이하 | 기준치이하 | 기준치이하 | |
