석면해체·제거 사업장의 석면비산 측정 결과보고서

접수번호	접수일			
제출인	상호(대표자) (유)진산업개발	사업자등록번호 648-86-00408		
	주소 전라북도 전주시 완산구 관선5길 6-7 (중노송동)			
건 축 물	건물명 군산대학교 PRIME 교육시설 학습환경개선공사	위치 전라북도 군산시 대학로 558 군산대학교		
	연면적(㎡)	작업기간 : 2017년 02월 21일 ~ 2017년 03월 04일		
	석면건축자재[길이(m)·면적(㎡)·부피(㎡)] 1,277,83㎡			
측정기관	대표자 고강영	사업자등록번호 410-86-24557		
	주 소 전북 군산시 축동안3길 24, 한성빌딩 3F (주)아쌈석면환경연구원			
측정 일시	2017년 02월 27일~28일, 03월 01일~03일			
측정 결과	시료번호	측정 지점	측정 결과(f/cc)	검출 석면
	뒷면 별첨

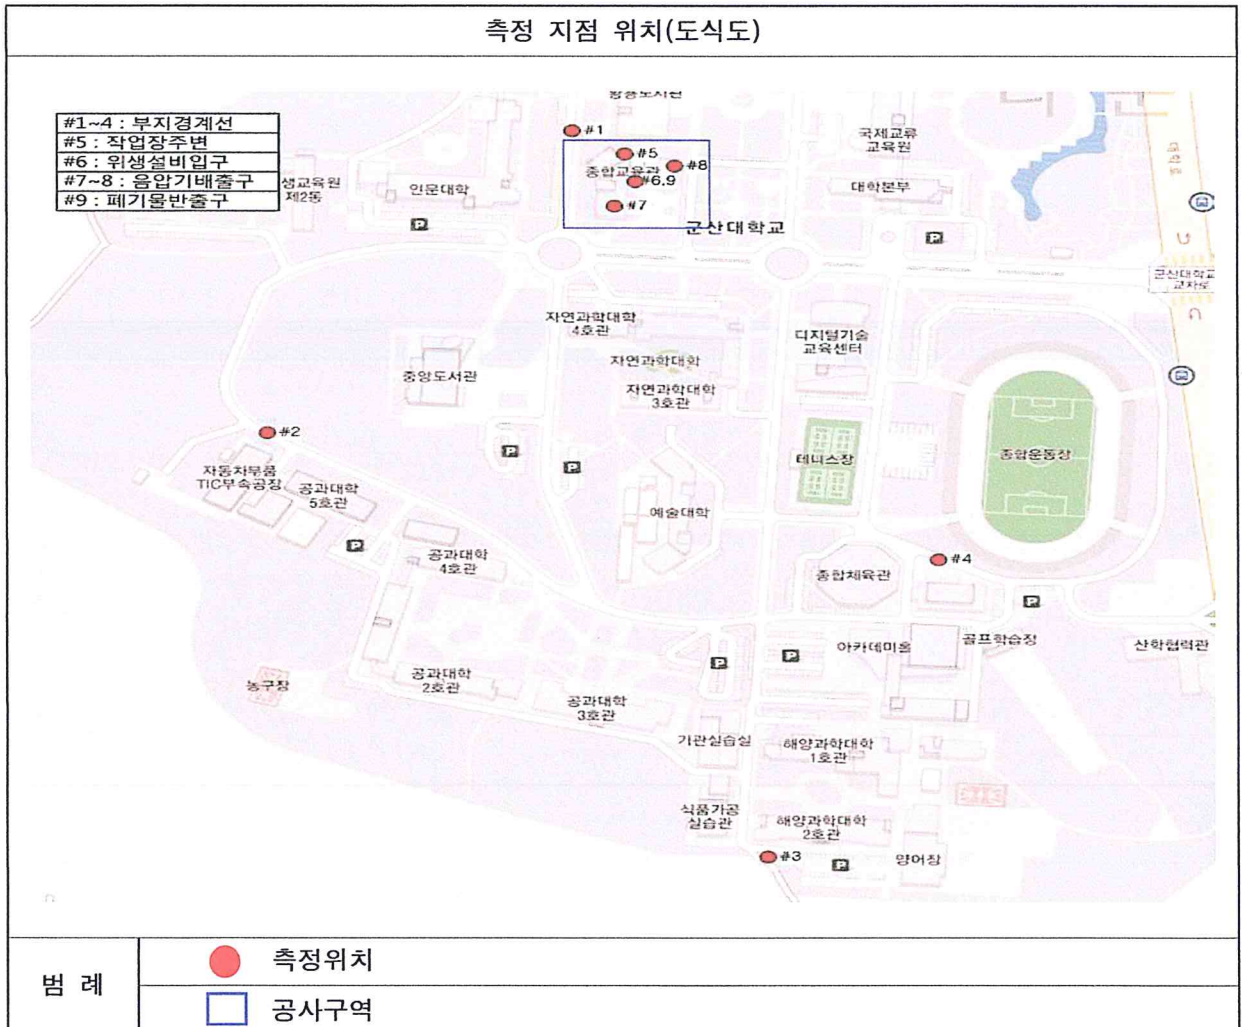
2-1. 측정 지점 위치(도식도)

측정 일시	2017년 02월 27일				
측정 결과	시료번호	측정 지점	측정 결과(f/cc)	검출 석면	초과여부
	1	부지경계선1	0.0010	-	기준치미만
	2	부지경계선2	0.0010	-	기준치미만
	3	부지경계선3	0.0012	-	기준치미만
	4	부지경계선4	0.0014	-	기준치미만
	5	작업장주변	0.0020	-	기준치미만
	6	위생설비입구	0.0028	-	기준치미만
	7	음압기공기배출구1	0.0020	-	기준치미만
	8	음압기공기배출구2	0.0024	-	기준치미만
	9	폐기물반출구	0.0041	-	기준치미만

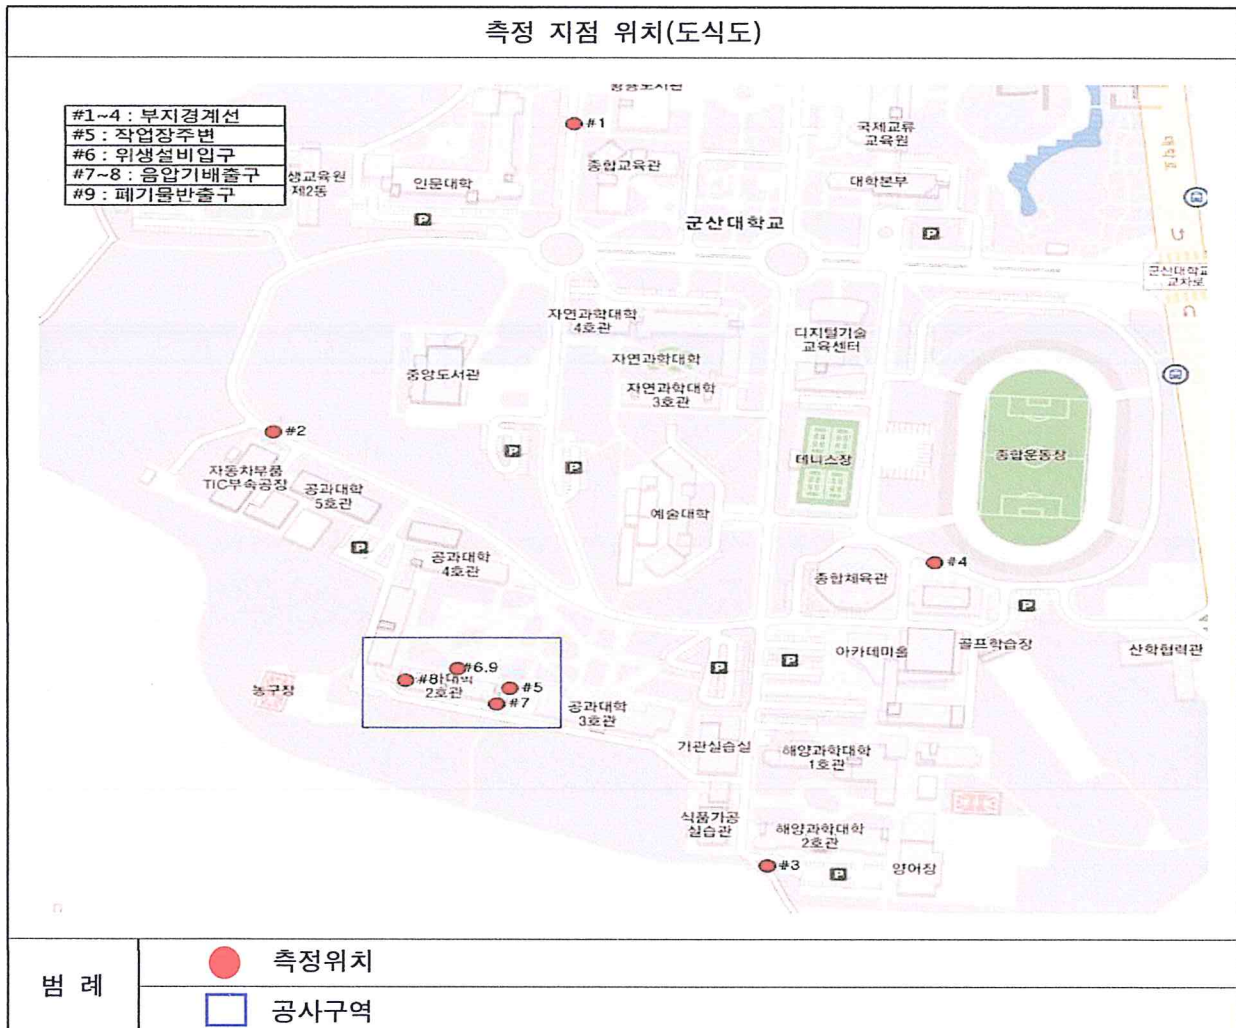
2-1. 측정 지점 위치(도식도)

측정 일시	2017년 02월 28일				
측정 결과	시료번호	측정 지점	측정 결과(f/cc)	검출 석면	초과여부
	1	부지경계선1	0.0012	-	기준치미만
	2	부지경계선2	0.0008	-	기준치미만
	3	부지경계선3	0.0016	-	기준치미만
	4	부지경계선4	0.0018	-	기준치미만
	5	작업장주변	0.0029	-	기준치미만
	6	위생설비입구	0.0016	-	기준치미만
	7	음압기공기배출구1	0.0024	-	기준치미만
	8	음압기공기배출구2	0.0020	-	기준치미만
	9	폐기물반출구	0.0028	-	기준치미만

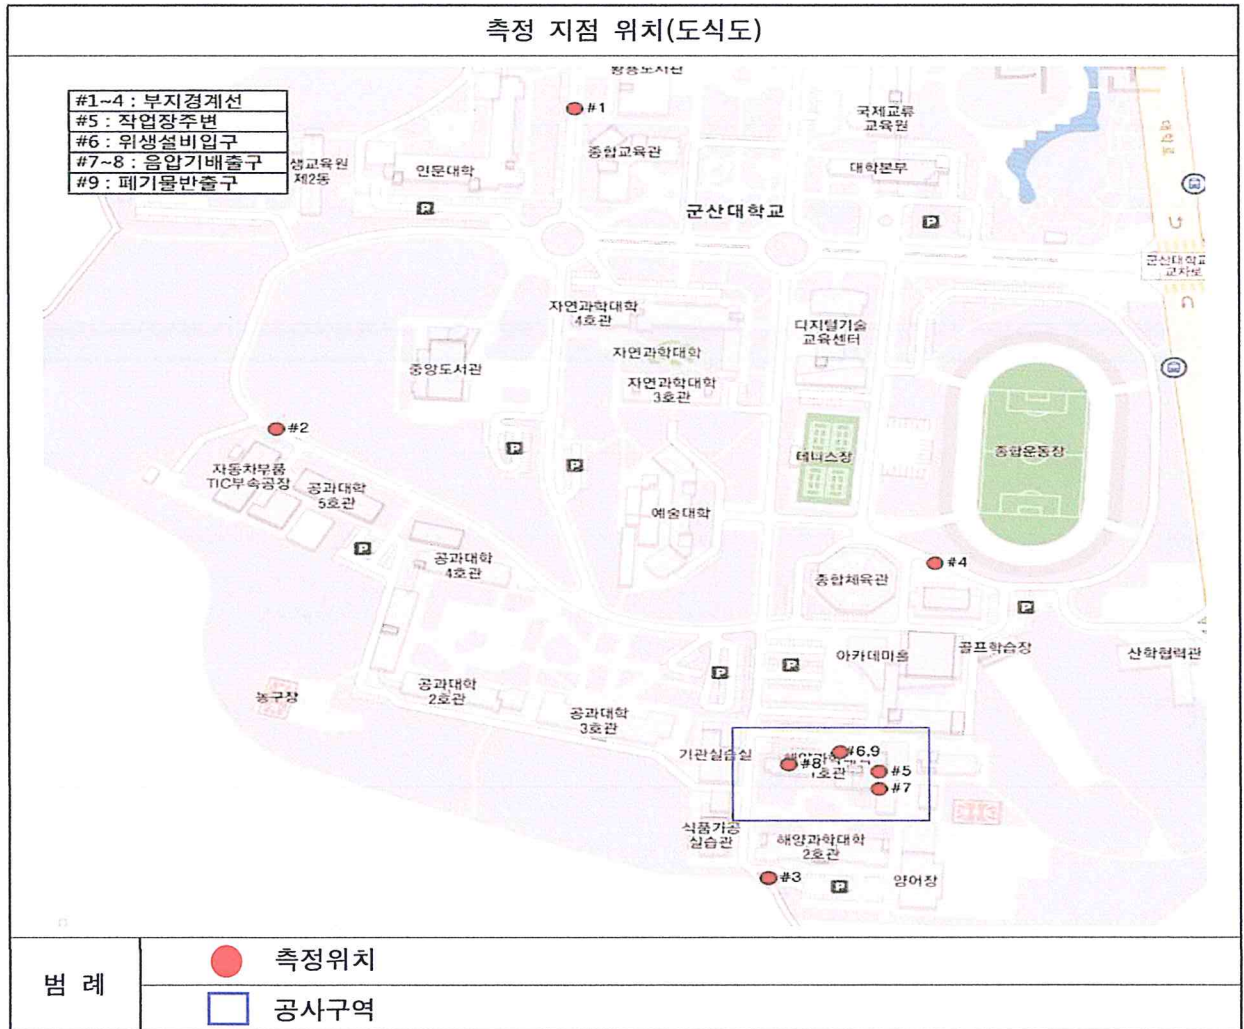
2-1. 측정 지점 위치(도식도)

측정 일시	2017년 03월 02일				
측정 결과	시료번호	측정 지점	측정 결과(f/cc)	검출 석면	초과여부
	1	부지경계선1	0.0016	-	기준치미만
	2	부지경계선2	0.0014	-	기준치미만
	3	부지경계선3	0.0012	-	기준치미만
	4	부지경계선4	0.0016	-	기준치미만
	5	작업장주변	0.0016	-	기준치미만
	6	위생설비입구	0.0020	-	기준치미만
	7	음압기공기배출구1	0.0036	-	기준치미만
	8	음압기공기배출구2	0.0024	-	기준치미만
	9	폐기물반출구	0.0024	-	기준치미만
