석면해체·제거 사업장의 석면비산 측정 결과보고서

접수번호		접수일		
제출인	상호: ㈜대호건설		사업자등록번호: 615-86-03346	
	주소: 전북 임실군 임실읍 갈마2길 10-29			
건축물	건물명: 군산남중학교		위치: 전북 군산시 대학로 222-00	
	연면적(㎡):		작업기간: 2017.07.12~2017.08.18	
	석면건축자재[길이(m)·면적(㎡)·부피(㎡)]: 749.77 ㎡			
측정기관	대표자: 김재용		사업자등록번호: 418-81-35806	
	주소: 전주시 덕진구 우아동3가 747-81			
측정일시	2017년 07월 23일			
측정결과	시료번호	측정지점	측정결과(f/cc)	검출석면
	7/23 #1	부지경계선	-	불검출
	7/23 #2	부지경계선	0.002	기준치이 하
	7/23 #3	부지경계선	-	불검출
	7/23 #4	부지경계선	-	불검출
	7/23 #1	폐기물반출구1	-	불검출
	7/23 #2	폐기물반출구2	0.001	기준치이 하
	7/23 #1	위생시설주변	-	불검출
	7/23 #1	음압기출구	0.004	기준치이 하
측정 지점 위치(도식도) 별첨1				
「석면안전관리법」 제28조제2항 및 같은 법 시행규칙 제39조제2항에 따라 석면해체·제거 사업장의 석면 비산 측정 결과를 제출합니다.				
제출인: ㈜대호건설		2017년 7월 일 (서명 또는 인)		
특별자치도지사·시장·군수·구청장 귀하

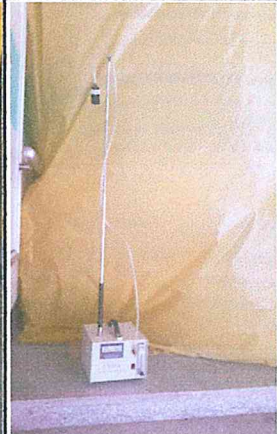
☐ 공기질시료 채취 사진대지

채취위치	부지경계선1	부지경계선2	부지경계선3	부지경계선4
시료번호	#1	#2	#3	#4
결 과	불검출	기준치이하	불검출	불검출
사진대지	 	 	 	 
채취위치	폐기물반출구1	폐기물반출구2	위생시설주변	음압기출구
시료번호	#1	#2	#1	#1
결 과	불검출	기준치이하	불검출	기준치이하
사진대지

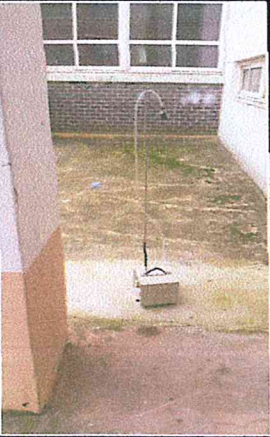
☐ 공기질시료 채취 사진대지

채취위치	부지경계선1	부지경계선2	부지경계선3	부지경계선4
시료번호	#1	#2	#3	#4
결과	기준치이하	기준치이하	불검출	불검출
사진대지
