군산경찰서 청사증축 및 환경개선 석면해체공사 (본관동1층)

## 대기중 석면농도 분석결과서

## 석면해체·제거 사업장의 석면비산 측정 결과보고서

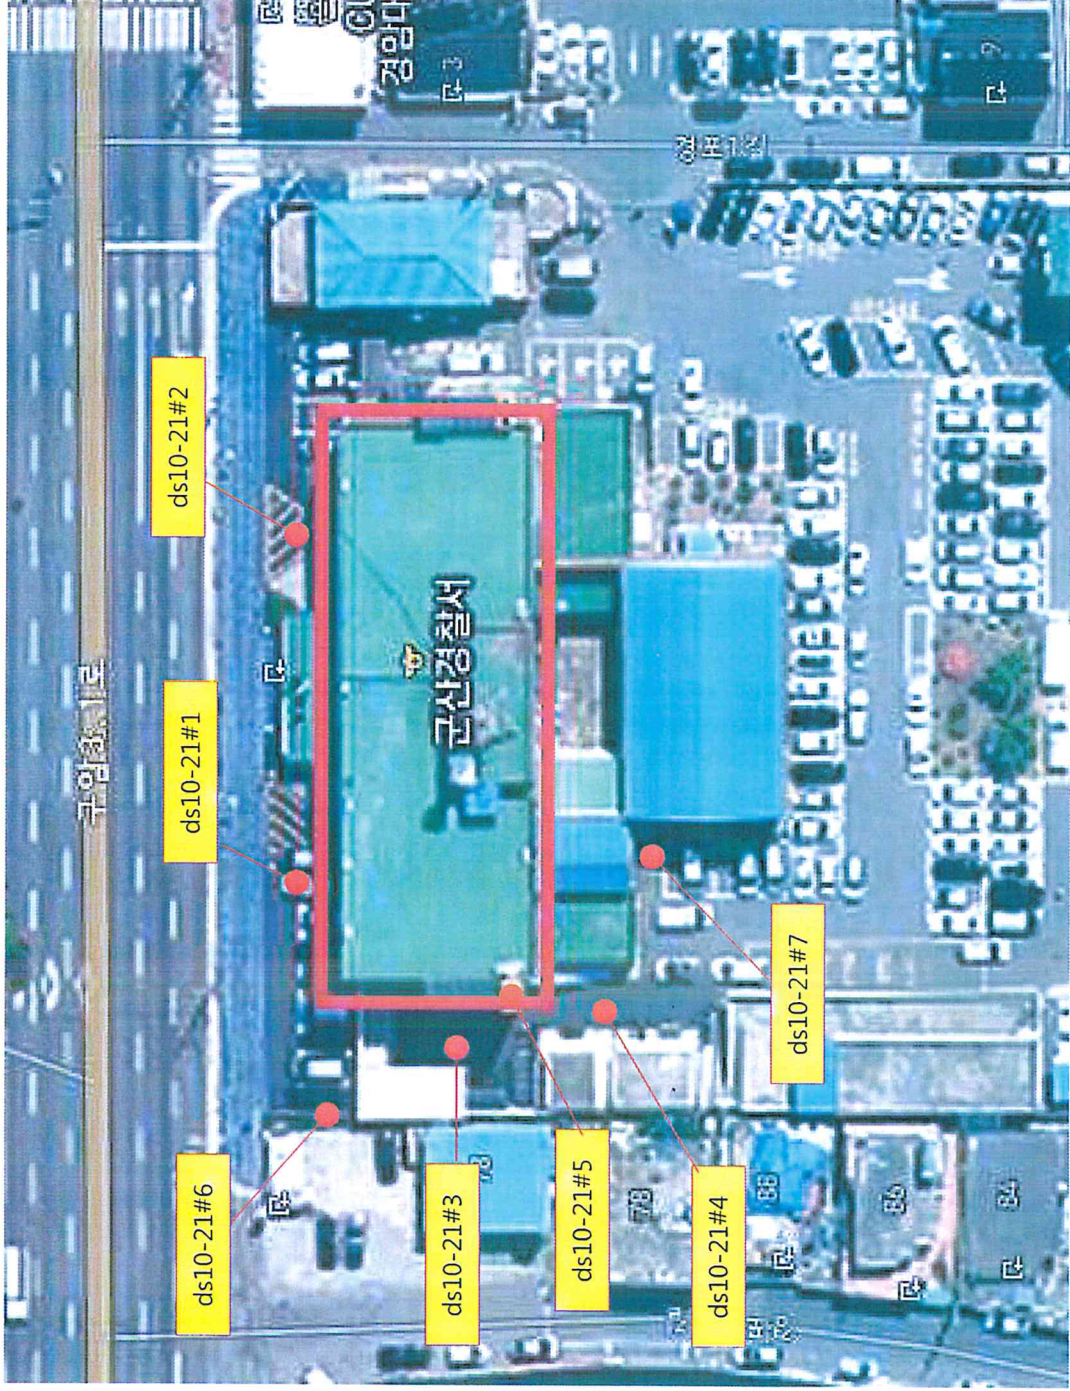
별첨 I [측정지점 도식도]

의뢰날짜	2017. 10. 21	의뢰항목	대기중 석면농도 분석			
현장주소	군산시 구암3.1로 82 군산경찰서					
시료수량	7개	채취일시	2017. 10. 21			
시료번호	채취위치	유량 (L/min)	채취시간 (min)	공기 채취량(ℓ)	측정농도 (개/cm³)	초과여부
ds10-21#1	부지경계선	10	240	2400	0.001	기준치미만
ds10-21#2	부지경계선	10	240	2400	0.001	기준치미만
ds10-21#3	부지경계선	10	240	2400	0.002	기준치미만
ds10-21#4	부지경계선	10	240	2400	0.001	기준치미만
ds10-21#5	위생설비입구	10	40	400	0.002	기준치미만
ds10-21#6	작업장외	10	120	1200	불검출	기준치미만
ds10-21#7	폐기물반출구	10	40	400	0.001	기준치미만

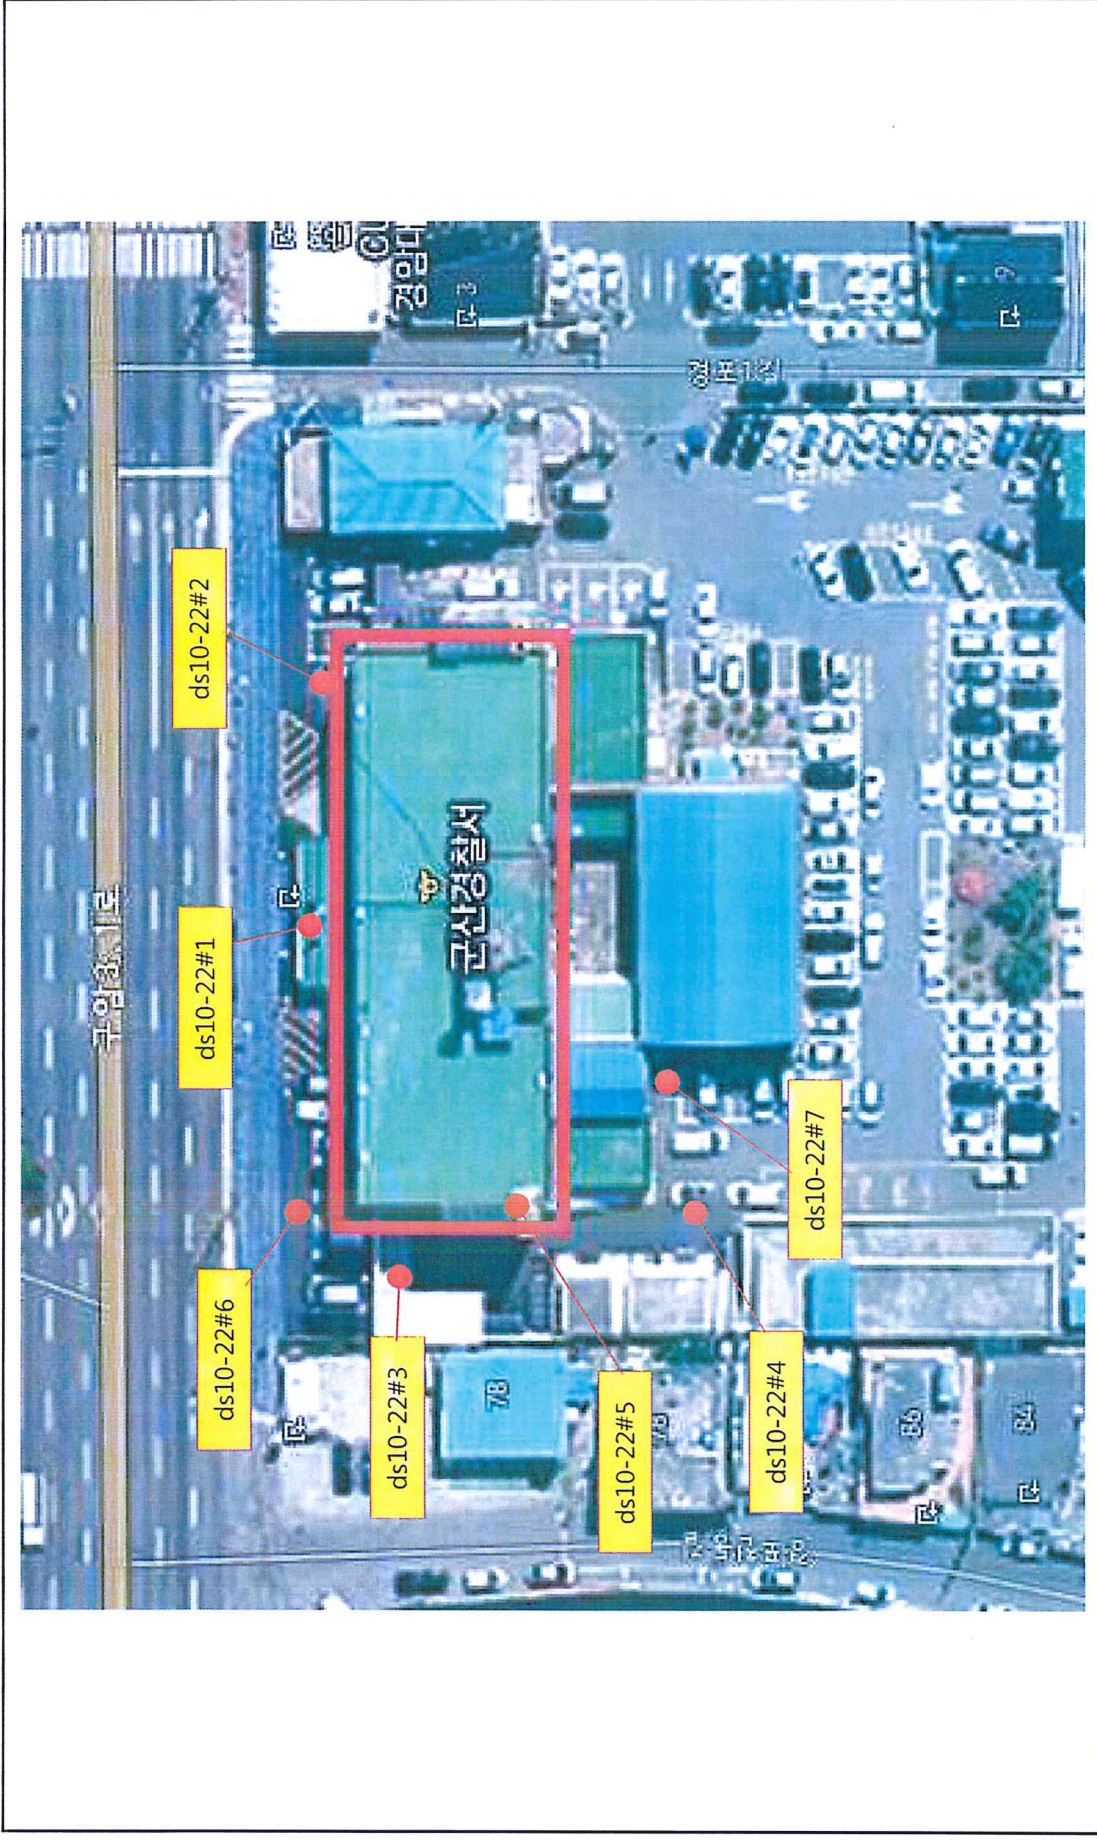
별첨 I [측정지점 도식도]

군산경찰서 청사증축 및 환경개선 석면해체공사 (본관동1층)

ds10-22#1 부지경계선	ds10-22#2 부지경계선	ds10-22#3 부지경계선	ds10-22#4 부지경계선	ds10-22#5 위생설비입구	ds10-22#6 작업장외	ds10-22#7 폐기물 반출구	
<p>Drawing Title</p> <p>군신경찰서 청사증축 및 환경개선 석면해체공사 (본관동1층)</p>							  <p><b>돌솜석면연구소</b> Dolsom Asbestos Research Institute</p>

의뢰날짜	2017. 10. 22	의뢰항목	대기중 석면농도 분석			
현장주소	군산시 구암3.1로 82 군산경찰서					
시료수량	7개	채취일시	2017. 10. 22			
시료번호	채취위치	유량 (L/min)	채취시간 (min)	공기 채취량(ℓ)	측정농도 (개/㎤)	초과여부
ds10-22#1	부지경계선	10	240	2400	0.002	기준치미만
ds10-22#2	부지경계선	10	240	2400	0.002	기준치미만
ds10-22#3	부지경계선	10	240	2400	0.002	기준치미만
ds10-22#4	부지경계선	10	240	2400	0.001	기준치미만
ds10-22#5	위생설비입구	10	40	400	0.002	기준치미만
ds10-22#6	작업장외	10	120	1200	0.001	기준치미만
ds10-22#7	폐기물반출구	10	40	400	0.001	기준치미만

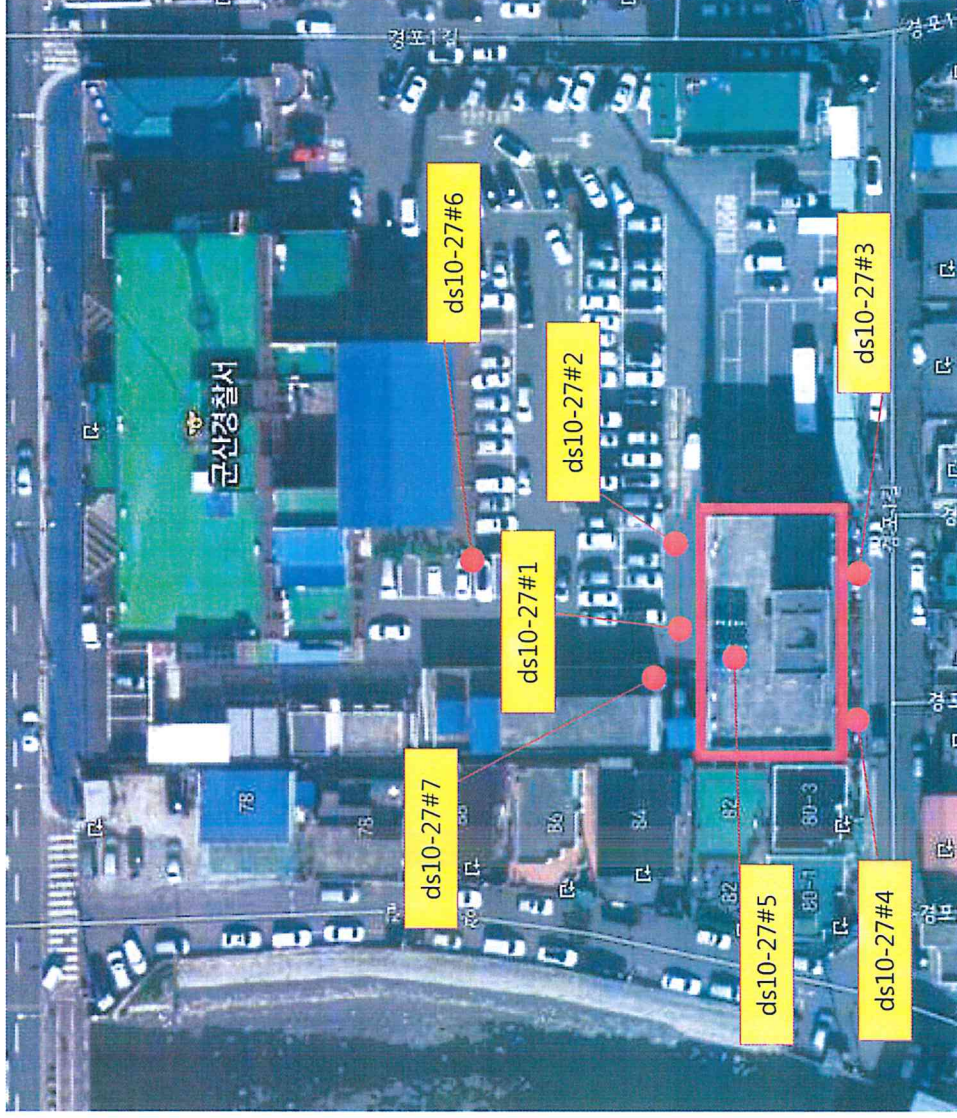
별첨 I [측정지점 도식도]

ds10-27#1 부지경계선	ds10-27#2 부지경계선	ds10-27#3 부지경계선	ds10-27#4 부지경계선	ds10-27#5 위생설비입구	ds10-27#6 작업장외	ds10-27#7 폐기물 반출구	
<p>Drawing Title</p> <p>군산경찰서 청사증축 및 환경개선 석면해체공사 (기동대 1층)</p>

군산경찰서 청사증축 및 환경개선 석면해체공사 (기동대 1층)

의뢰날짜	2017. 10. 27	의뢰항목	대기중 석면농도 분석			
현장주소	군산시 구암3.1로 82 군산경찰서					
시료수량	7개	채취일시	2017. 10. 27			
시료번호	채취위치	유량 (L/min)	채취시간 (min)	공기 채취량(ℓ)	측정농도 (개/cm <sup>3</sup> )	초과여부
ds10-27#1	부지경계선	10	240	2400	0.002	기준치미만
ds10-27#2	부지경계선	10	240	2400	0.001	기준치미만
ds10-27#3	부지경계선	10	240	2400	0.002	기준치미만
ds10-27#4	부지경계선	10	240	2400	0.002	기준치미만
ds10-27#5	위생설비입구	10	40	400	0.003	기준치미만
ds10-27#6	작업장외	10	120	1200	0.001	기준치미만
ds10-27#7	폐기물반출구	10	40	400	0.002	기준치미만

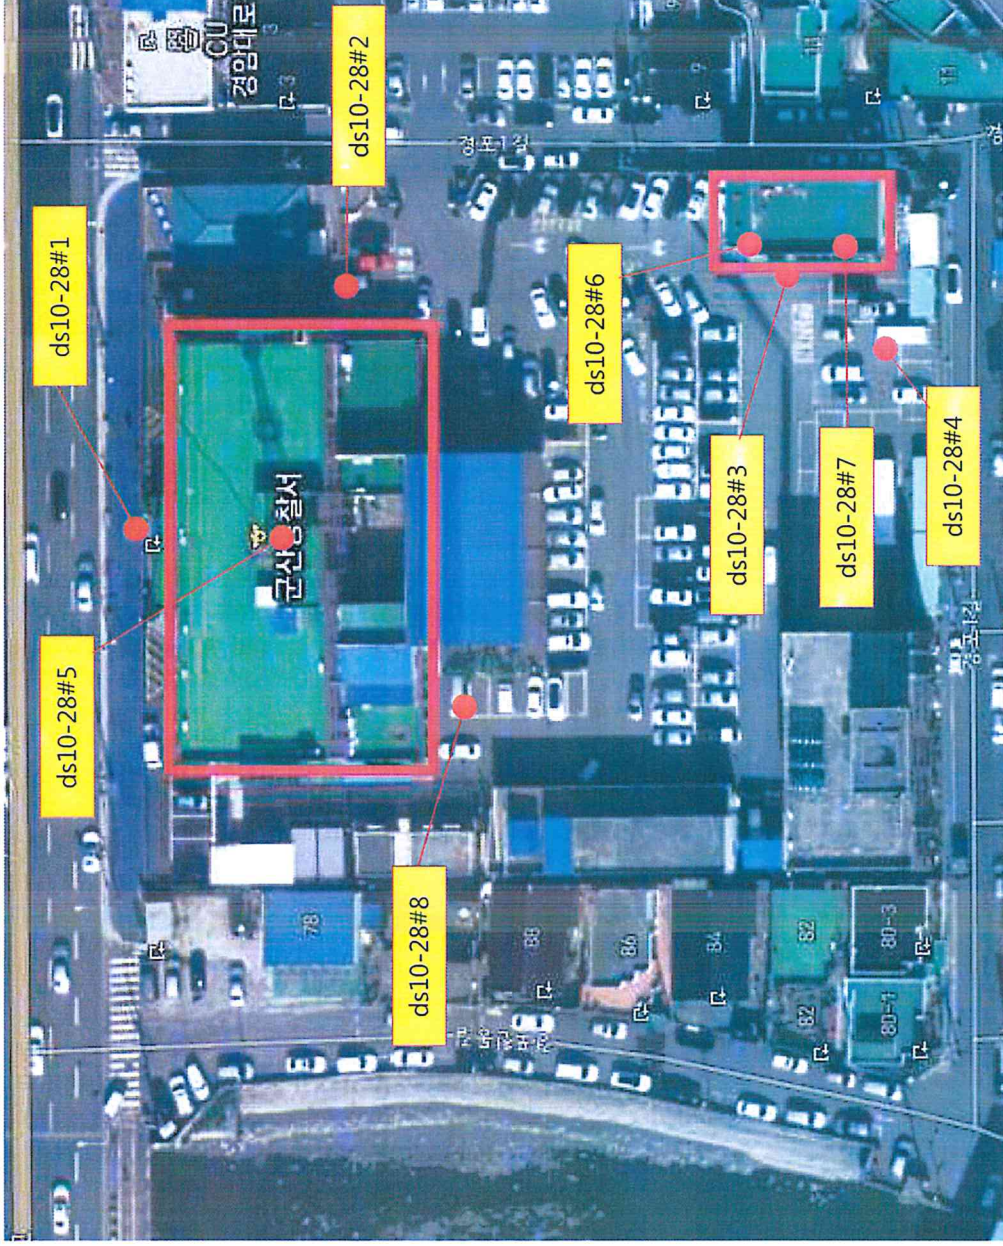
별첨 I [측정지점 도식도]

군산경찰서 청사 증축 및 환경개선 석면해체공사 (본관3층.4층, 교통조사계1층.2층)

의뢰날짜	2017. 10. 28	의뢰항목	대기중 석면농도 분석			
현장주소	군산시 구암3.1로 82 군산경찰서					
시료수량	8개	채취일시	2017. 10. 28			
시료번호	채취위치	유량 (L/min)	채취시간 (min)	공기 채취량(ℓ)	측정농도 (개/cm <sup>3</sup> )	초과여부
ds10-28#1	부지경계선	10	240	2400	0.002	기준치미만
ds10-28#2	부지경계선	10	240	2400	0.003	기준치미만
ds10-28#3	부지경계선	10	240	2400	0.002	기준치미만
ds10-28#4	부지경계선	10	240	2400	0.001	기준치미만
ds10-28#5	위생설비입구	10	40	400	0.002	기준치미만
ds10-28#6	위생설비입구	10	40	400	0.002	기준치미만
ds10-28#7	음압기공기반출구	10	120	1200	0.002	기준치미만
ds10-28#8	폐기물반출구	10	40	400	0.004	기준치미만

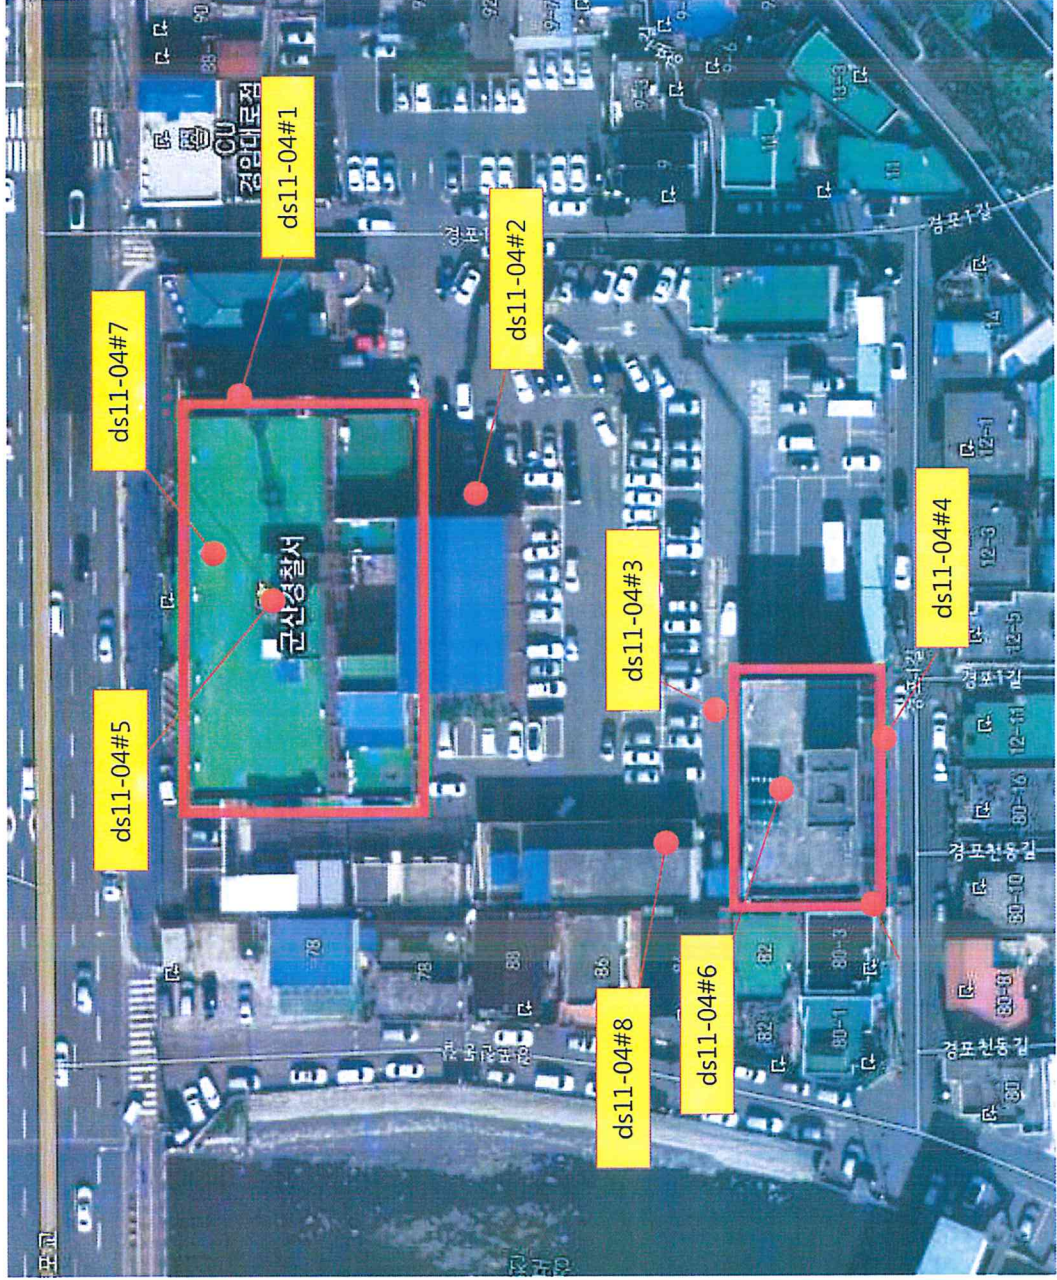
별첨 I [측정지점 도식도]

군산경찰서 청사증축 및 환경개선 석면해체공사 (본관동2층, 기동대3층)

의뢰날짜	2017. 10. 29	의뢰항목	대기중 석면농도 분석			
현장주소	군산시 구암3.1로 82 군산경찰서					
시료수량	8개	채취일시	2017. 10. 29			
시료번호	채취위치	유량 (L/min)	채취시간 (min)	공기 채취량(ℓ)	측정농도 (개/cm <sup>3</sup> )	초과여부
ds10-29#1	부지경계선	10	240	2400	0.003	기준치미만
ds10-29#2	부지경계선	10	240	2400	0.003	기준치미만
ds10-29#3	부지경계선	10	240	2400	0.002	기준치미만
ds10-29#4	부지경계선	10	240	2400	0.001	기준치미만
ds10-29#5	위생설비입구	10	40	400	0.003	기준치미만
ds10-29#6	위생설비입구	10	40	400	0.002	기준치미만
ds10-29#7	작업장실외	10	120	1200	0.001	기준치미만
ds10-29#8	폐기물반출구	10	40	400	0.003	기준치미만

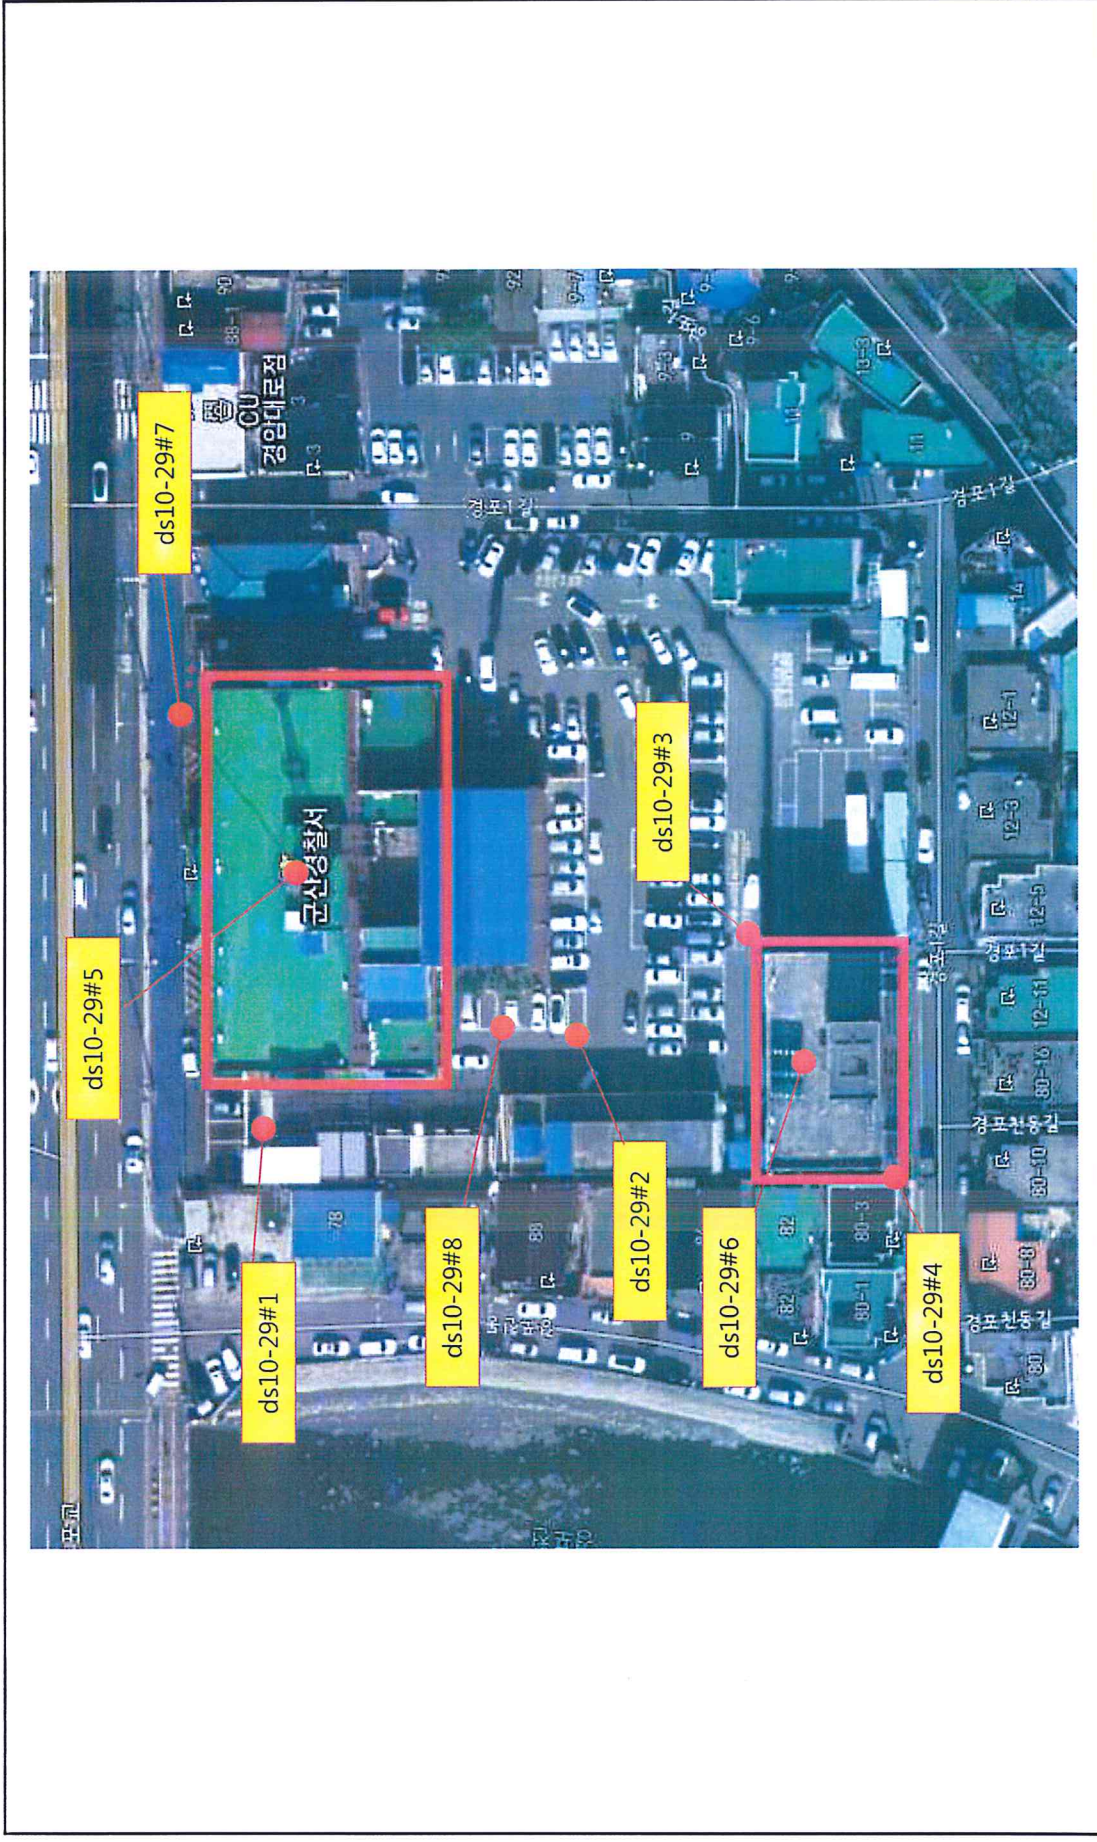
별첨 I [측정지점 도식도]

군산경찰서 청사증축 및 환경개선 석면해체공사 (본관3층, 기동대2층)

ds11-04#1 부지경계선	ds11-04#2 부지경계선	ds11-04#3 부지경계선	ds11-04#4 부지경계선	ds11-04#5 위생설비입구	ds11-04#6 위생설비입구	ds11-04#7 음압기 공기반출구	ds11-04#8 폐기물 반출구
Drawing Title 군산경찰서 청사증축 및 환경개선 석면해체공사 (본관동2층, 기동대3층)

의뢰날짜	2017. 11. 04	의뢰항목	대기중 석면농도 분석			
현장주소	군산시 구암3.1로 82 군산경찰서					
시료수량	8개	채취일시	2017. 11. 04			
시료번호	채취위치	유량 (L/min)	채취시간 (min)	공기 채취량(ℓ)	측정농도 (개/cm <sup>3</sup> )	초과여부
ds11-04#1	부지경계선	10	240	2400	0.003	기준치미만
ds11-04#2	부지경계선	10	240	2400	0.002	기준치미만
ds11-04#3	부지경계선	10	240	2400	0.004	기준치미만
ds11-04#4	부지경계선	10	240	2400	0.003	기준치미만
ds11-04#5	위생설비입구	10	40	400	0.003	기준치미만
ds11-04#6	위생설비입구	10	40	400	0.004	기준치미만
ds11-04#7	음압기공기반출구	10	120	1200	0.002	기준치미만
ds11-04#8	폐기물반출구	10	40	400	0.003	기준치미만
