석면해체·제거 사업장의 석면비산 측정 결과보고서

접수번호	접수일		
제출인	상호(대표자) : 인영건설(주)		사업자등록번호 : 215-81-77532
	주소 : 서울특별시 송파구 송파대로 260, 1909호(가락동, 제일오피스텔) (전화번호 : 063-467-9354)		
건축물	건물명 : 전북 군산시 옥서면 선연리, 옥봉리 일원		위치 : 전북 군산시 옥서면 선연리 1293-7, 1358-160, 2057-8
	연면적(㎡)		작업기간 : 2017년 7월 12일 ~ 2018년 4월 30일
	석면건축자재[길이(m)·면적(㎡)·부피(㎡)] : 해체·제거 슬레이트 면적 : 325.60㎡		
측정기관	대표자 : (주)대한석면환경연구소 이금녀		사업자등록번호 : 418-81-30311
	주소 : 전주시 덕진구 원장동길 5, 203호

측정 일시	2018년 3월 29일			
측정 결과	시료번호	측정 지점	측정 결과(f/cc)	검출 석면(초과여부)
	#1	부지경계선	0.004	기준치 미만
	#2	부지경계선	0.004	기준치 미만
	#3	부지경계선	0.005	기준치 미만
	#4	부지경계선	0.005	기준치 미만
	#5	위생설비 입구	0.003	기준치 미만
	#6	작업장주변(실외)	0.003	기준치 미만
	#7-1	폐기물 반출구	0.004	기준치 미만
	#7-2	폐기물 반출구	0.005	기준치 미만

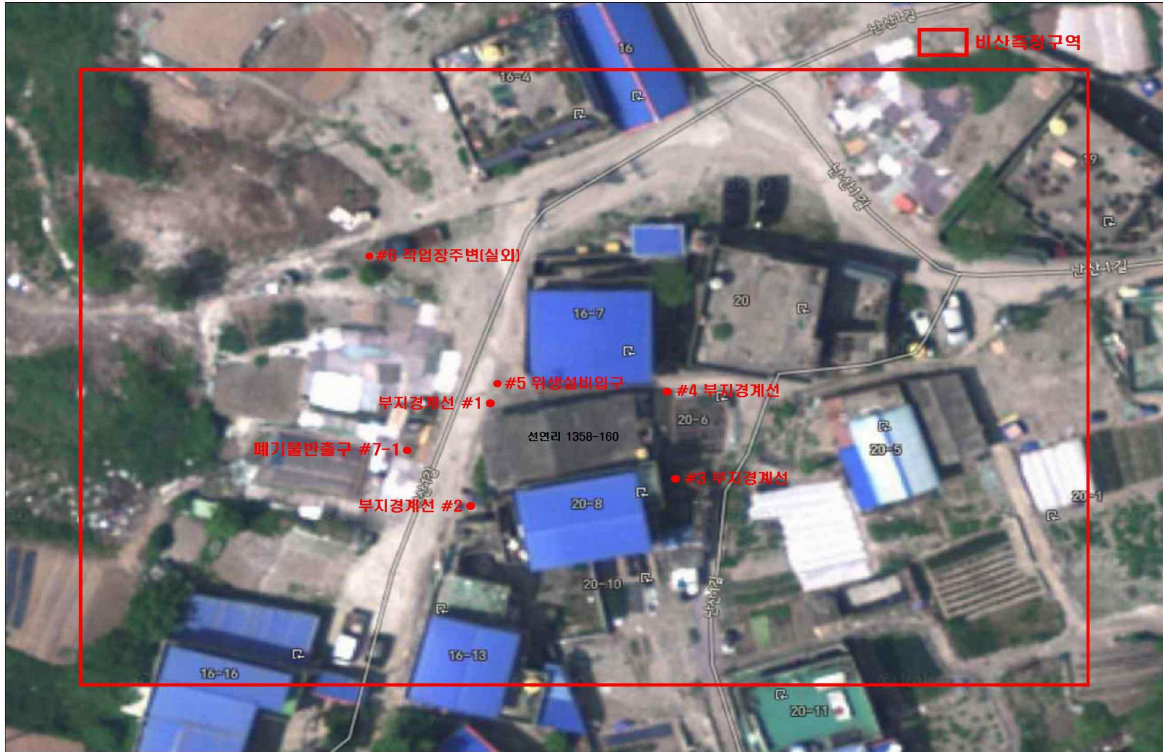
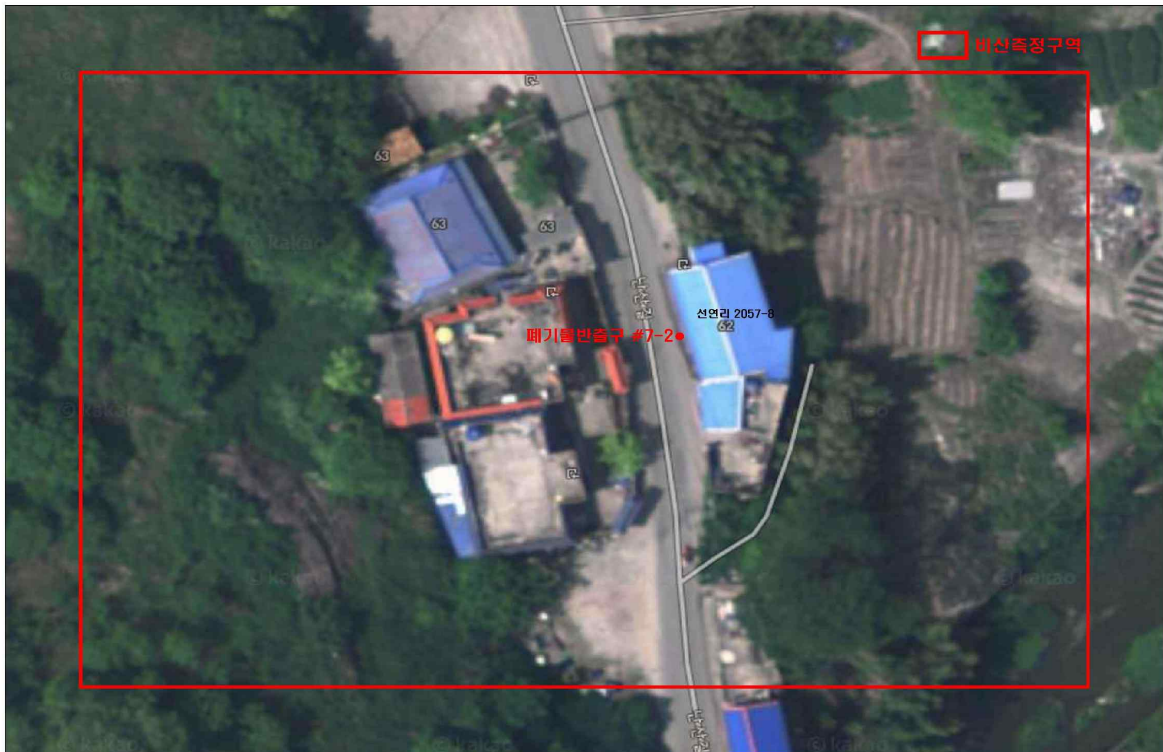
1-1. 측정 지점 위치 (도식도)

NO	채취위치	시료명	측정시간(분)	유량 (L/min)	측정농도 (개/cm ³)	초과여부
1	부지경계선	#1	240	10.2	0.004	기준치미만
2	부지경계선	#2	240	10.2	0.004	기준치미만
3	부지경계선	#3	240	10.3	0.005	기준치미만
4	부지경계선	#4	240	10.3	0.005	기준치미만
5	위생설비입구	#5	40	10.4	0.003	기준치미만
6	작업장주변(실외)	#6	120	10.3	0.003	기준치미만
7	폐기물 반출구	#7-1	40	10.2	0.004	기준치미만
8	폐기물 반출구	#7-2	40	10.2	0.005	기준치미만

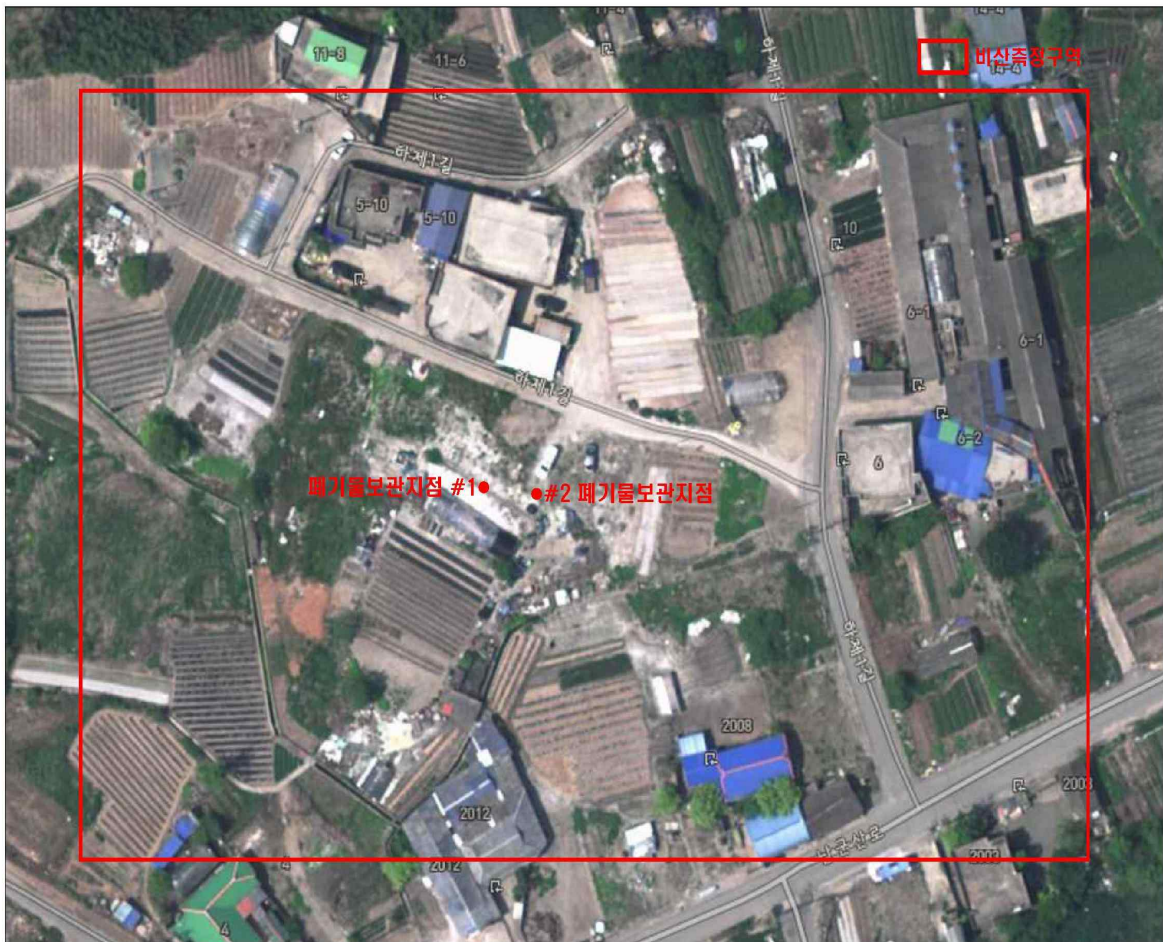
-1. 측정 지점 위치 (도식도)

측정 일시	2018년 3월 30일			
측정 결과	시료번호	측정 지점	측정 결과(f/cc)	검출 석면(초과여부)
	#1	폐기물보관지점	0.005	기준치 미만
	#2	폐기물보관지점	0.004	기준치 미만

NO	채취위치	시료명	측정시간(분)	유량 (L/min)	측정농도 (개/cm ³)	초과여부
1	폐기물보관지점	#1	40	10.3	0.005	기준치미만
2	폐기물보관지점	#2	40	10.2	0.004	기준치미만
