석면비산측정 결과보고서

현장명 : 군산동고 교사동 석면해체제거 공사

[측정일: 2019. 01. 14.]

푸른환경연구소(주)

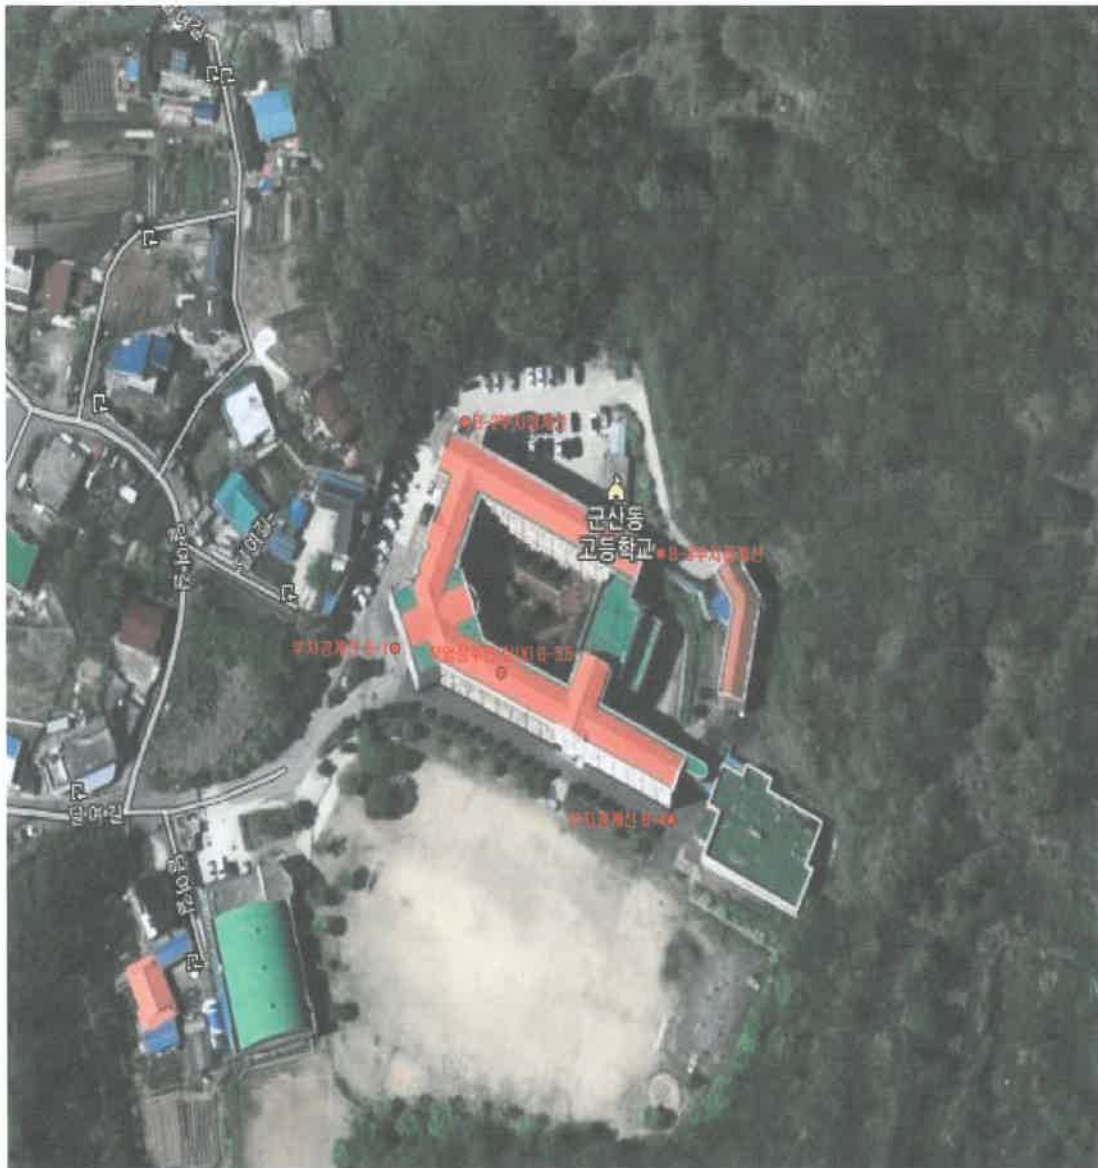
2-1. 석면비산 측정지점 위치도

측정 일시	2019. 01. 14.	분석 일시	2019. 01. 14.	분석일련번호	2019-GD-B-01
	시료번호	측정 지점	측정 결과(f/cc)		검출석면
	B-1	부지경계선	0.002		기준치이하
	B-2	부지경계선	0.001		기준치이하
	B-3	부지경계선	0.001		기준치이하
	B-4	부지경계선	0.002		기준치이하
	B-5	작업장주변(실내)	0.001		기준치이하
	B-6	작업장주변(실내)	0.001		기준치이하
측정 결과	-	-	-		-
	-	-	-		-
	-	-	-		-
	-	-	-		-
	-	-	-		-
	-	-	-		-
	-	-	-		-
	-	-	-		-

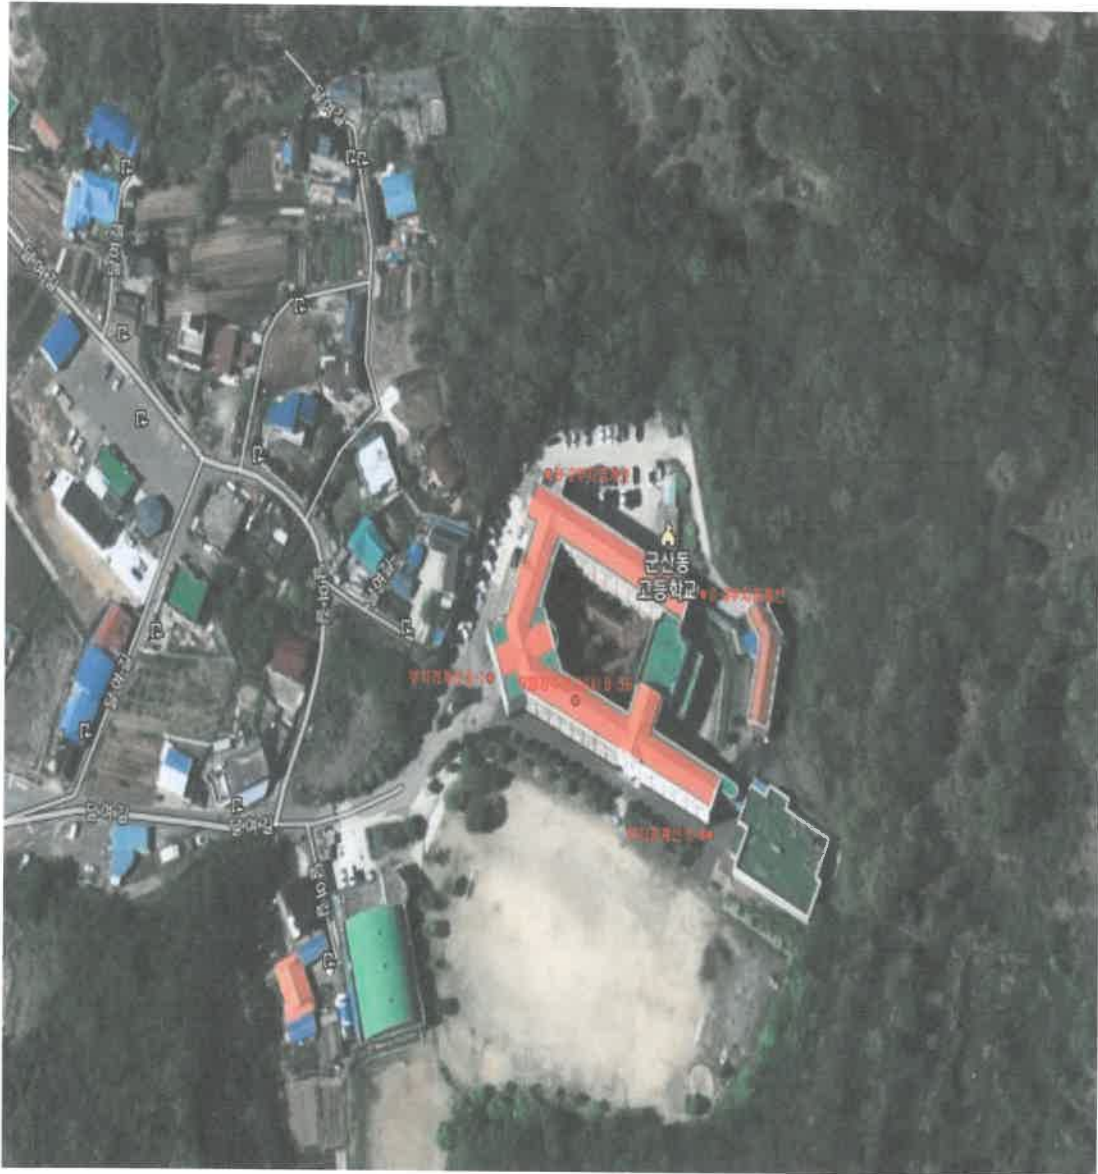
2-1. 석면비산 측정지점 위치도

측정 일시	2019. 01. 15.	분석 일시	2019. 01. 15.	분석일련번호	2019-GD-B-02
측정 결과	시료번호	측정 지점	측정 결과(f/cc)	검출석면	
	B-1	부지경계선	0.001	기준치이하	
	B-2	부지경계선	0.001	기준치이하	
	B-3	부지경계선	0.002	기준치이하	
	B-4	부지경계선	0.001	기준치이하	
	B-5	작업장주변(실내)	0.001	기준치이하	
	B-6	작업장주변(실내)	0.000	기준치이하	
	-	-	-	-	
	-	-	-	-	
	-	-	-	-	
	-	-	-	-	
	-	-	-	-	
	-	-	-	-	
	-	-	-	-

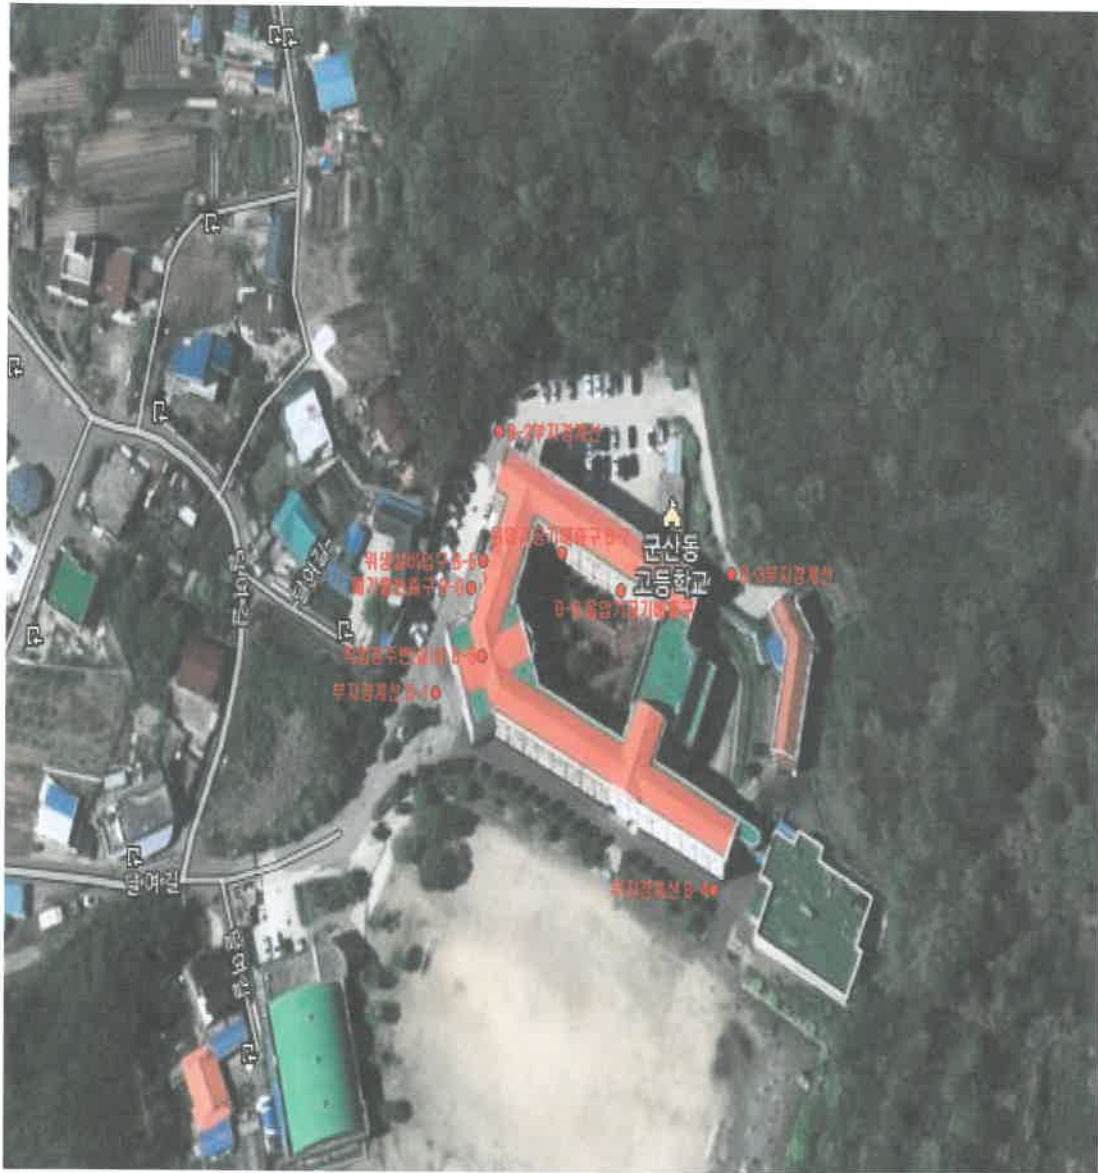
2-1. 석면비산 측정지점 위치도

측정 일시	2019. 01. 16.	분석 일시	2019. 01. 16.	분석일련번호	2019-GD-B-03
측정 결과	시료번호	측정 지점	측정 결과(f/cc)	검출석면	
	B-1	부지경계선	0.003	기준치이하	
	B-2	부지경계선	0.003	기준치이하	
	B-3	부지경계선	0.004	기준치이하	
	B-4	부지경계선	0.003	기준치이하	
	B-5	위생설비입구	0.004	기준치이하	
	B-6	음압기공기배출구	0.002	기준치이하	
	B-7	음압기공기배출구	0.001	기준치이하	
	B-8	작업장주변(실내)	0.002	기준치이하	
	B-9	폐기물반출구	0.005	기준치이하	
	-	-	-	-	
	-	-	-	-	
	-	-	-	-	
	-	-	-	-

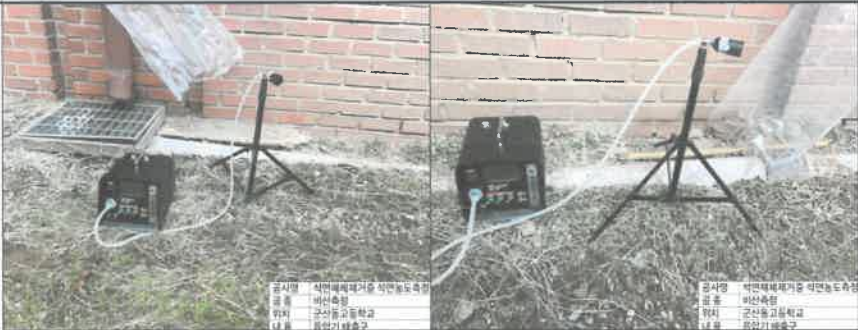
구분	사진	사진설명
음압기공기 배출구 6,7

석면해체 작업구역 음압기 공기배출구
	<p>시료채취 위치 및 수량 : 석면해체 작업구역 / 2개소 분석결과(기준 0.01개/cm³ 이하) : 기준치 이하</p>	<p>작업일 2019년 01월 16일</p>
직업장주변 (실내) 8

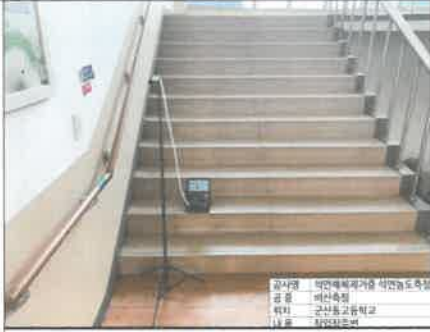
석면해체 작업구역 주변 사용자가 있는 공간
	<p>시료채취 위치 및 수량 : 석면해체 작업구역 / 1개소 분석결과(기준 0.01개/cm³ 이하) : 기준치 이하</p>	<p>작업일 2019년 01월 16일</p>
폐기물 반출구 9

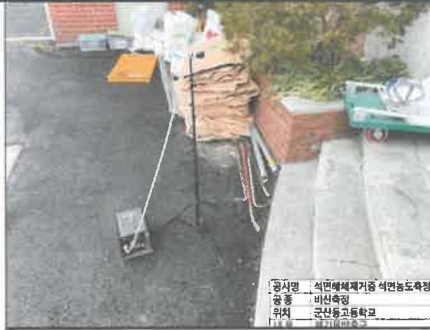
석면해체 작업 후 폐기물 반출지점
	<p>시료채취 위치 및 수량 : 석면해체 작업구역 / 1개소 분석결과(기준 0.01개/cm³ 이하) : 기준치 이하</p>	<p>작업일 2019년 01월 16일</p>
구분	사진	사진설명
	-	-

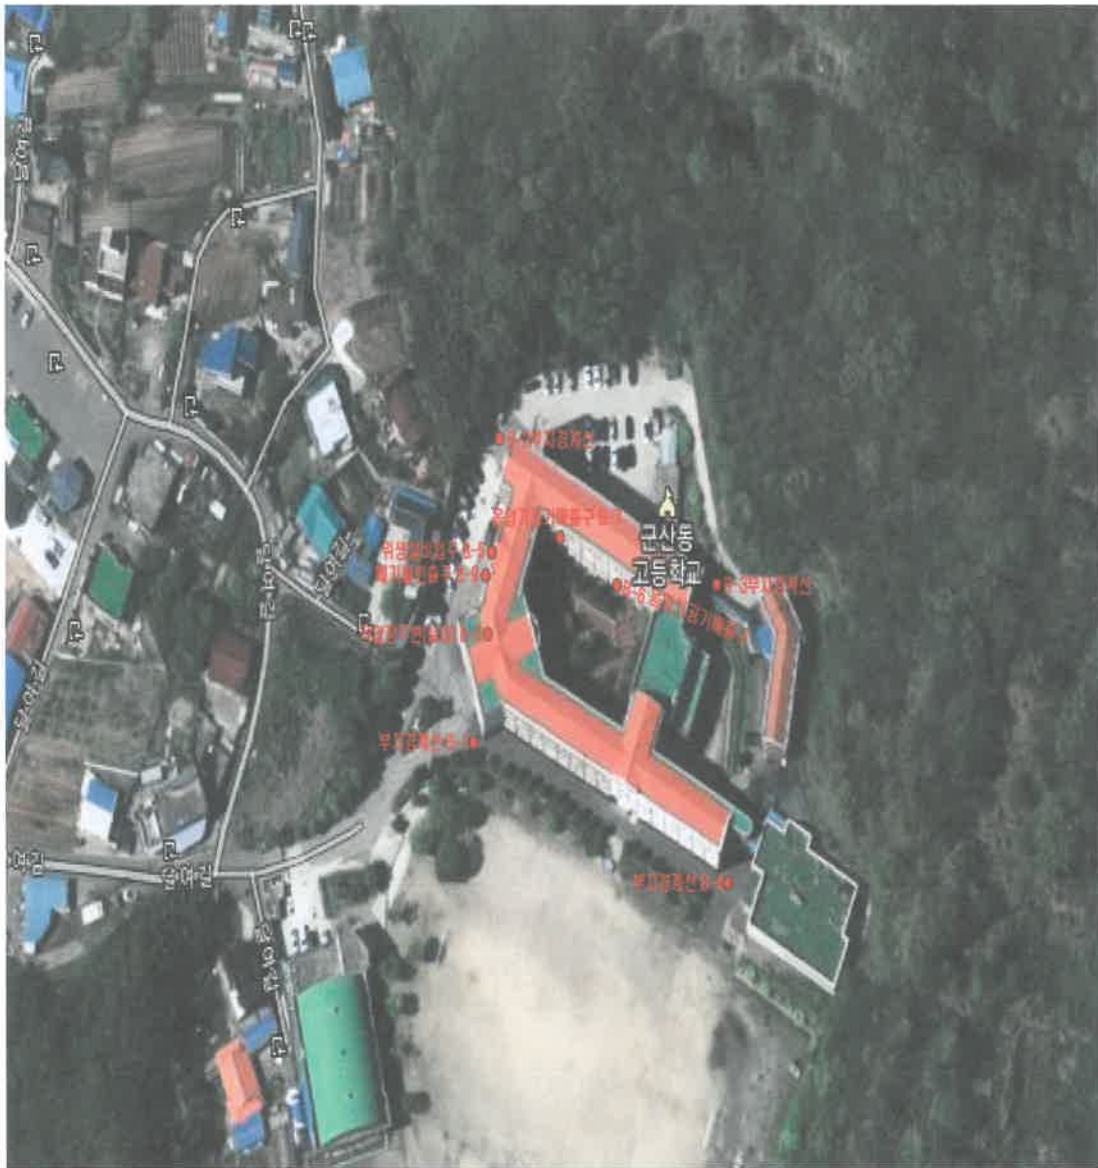
2-1. 석면비산 측정지점 위치도

측정 일시	2019. 01. 17.	분석 일시	2019. 01. 17.	분석일련번호	2019-GD-B-04
측정 결과	시료번호	측정 지점	측정 결과(f/cc)	검출석면	
	B-1	부지경계선	0.002	기준치이하	
	B-2	부지경계선	0.003	기준치이하	
	B-3	부지경계선	0.002	기준치이하	
	B-4	부지경계선	0.003	기준치이하	
	B-5	위생설비입구	0.005	기준치이하	
	B-6	음압기공기배출구	0.002	기준치이하	
	B-7	음압기공기배출구	0.002	기준치이하	
	B-8	작업장주변(실내)	0.003	기준치이하	
	B-9	폐기물반출구	0.004	기준치이하	
	-	-	-	-	
	-	-	-	-	
	-	-	-	-	
	-	-	-	-

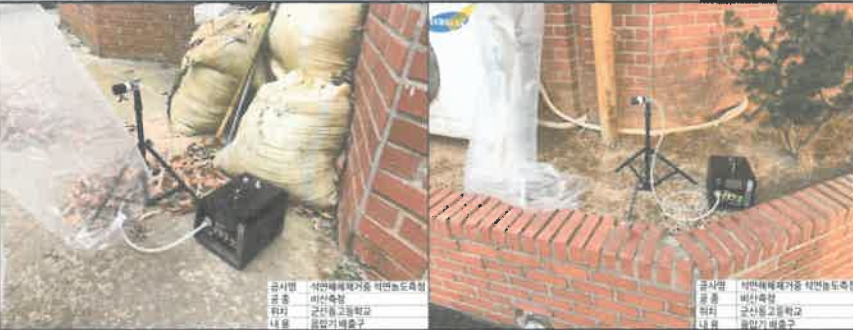
구분	사진	사진설명
음압기공기 배출구 6,7

<p>시료채취 위치 및 수량 : 석면해체 작업구역 / 2개소 분석결과(기준 0.01개/cm³ 이하) : 기준치 이하</p>	석면해체 작업구역 음압기 공기배출구 작업일 2019년 01월 17일
직업장주변 (실내) 8

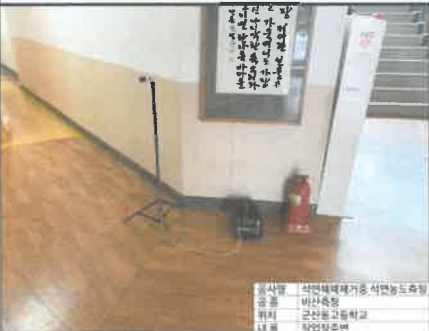
<p>시료채취 위치 및 수량 : 석면해체 작업구역 / 1개소 분석결과(기준 0.01개/cm³ 이하) : 기준치 이하</p>	석면해체 작업구역 주변 사용자가 있는 공간 작업일 2019년 01월 17일
폐기물 반출구 9

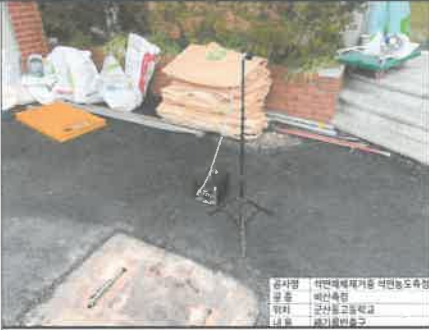
<p>시료채취 위치 및 수량 : 석면해체 작업구역 / 1개소 분석결과(기준 0.01개/cm³ 이하) : 기준치 이하</p>	석면해체 작업 후 폐기물 반출지점 작업일 2019년 01월 17일
구분	사진	사진설명
	-	-

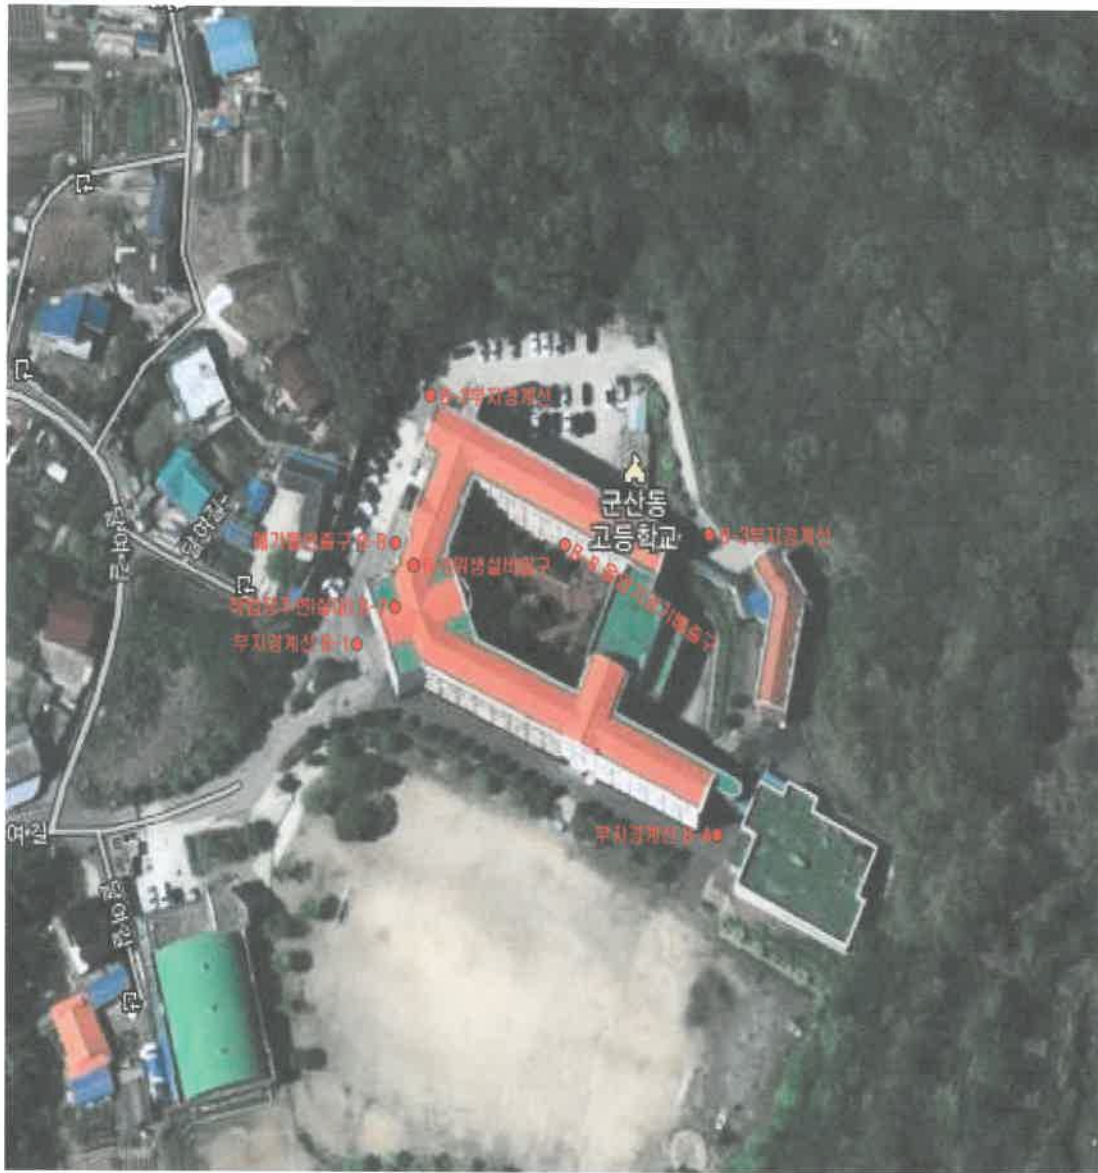
2-1. 석면비산 측정지점 위치도

측정 일시	2019. 01. 18.	분석 일시	2019. 01. 18.	분석일련번호	2019-GD-B-05
측정 결과	시료번호	측정 지점	측정 결과(f/cc)	검출석면	
	B-1	부지경계선	0.003	기준치이하	
	B-2	부지경계선	0.003	기준치이하	
	B-3	부지경계선	0.004	기준치이하	
	B-4	부지경계선	0.004	기준치이하	
	B-5	위생설비입구	0.005	기준치이하	
	B-6	음압기공기배출구	0.002	기준치이하	
	B-7	작업장주변(실내)	0.001	기준치이하	
	B-8	폐기물반출구	0.004	기준치이하	
	-	-	-	-	
	-	-	-	-	
	-	-	-	-	
	-	-	-	-	
	-	-	-	-

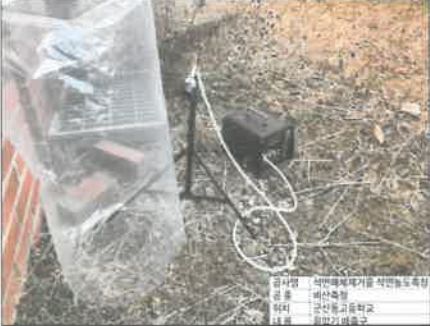
구분	사진	사진설명
음압기 공기 배출구 6

<p>공사업 : 석면해체거점 석면노동취 : 공 종 : 비선속정 : 위치 : 군산대학교병원교 : 내용 : 폐기물 배출구</p>	석면해체 작업구역 음압기 공기배출구
	<p>시료채취 위치 및 수량 : 석면해체 작업구역 / 1개소 분석결과(기준 0.01개/cm³ 이하) : 기준치 이하</p>	<p>작업일 2019년 01월 18일</p>
구분	사진	사진설명
작업장 주변 (실내) 7

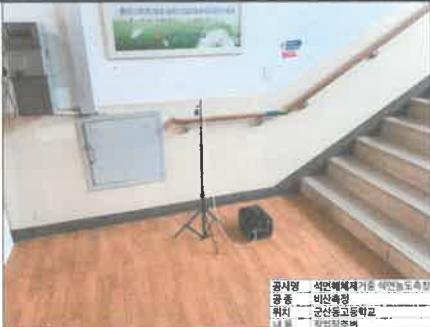
<p>공사업 : 석면해체거점 석면노동취 : 공 종 : 비선속정 : 위치 : 군산대학교병원교 : 내용 : 작업장 주변</p>	석면해체 작업구역 주변 사용자가 있는 공간
	<p>시료채취 위치 및 수량 : 석면해체 작업구역 / 1개소 분석결과(기준 0.01개/cm³ 이하) : 기준치 이하</p>	<p>작업일 2019년 01월 18일</p>
구분	사진	사진설명
폐기물 반출구 8

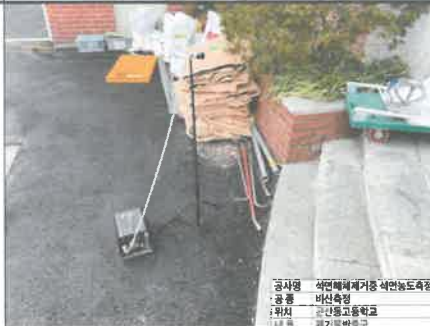
<p>공사업 : 석면해체거점 석면노동취 : 공 종 : 비선속정 : 위치 : 군산대학교병원교 : 내용 : 폐기물 배출구</p>	석면해체 작업 후 폐기물 반출지점
	<p>시료채취 위치 및 수량 : 석면해체 작업구역 / 1개소 분석결과(기준 0.01개/cm³ 이하) : 기준치 이하</p>	<p>작업일 2019년 01월 18일</p>
구분	사진	사진설명

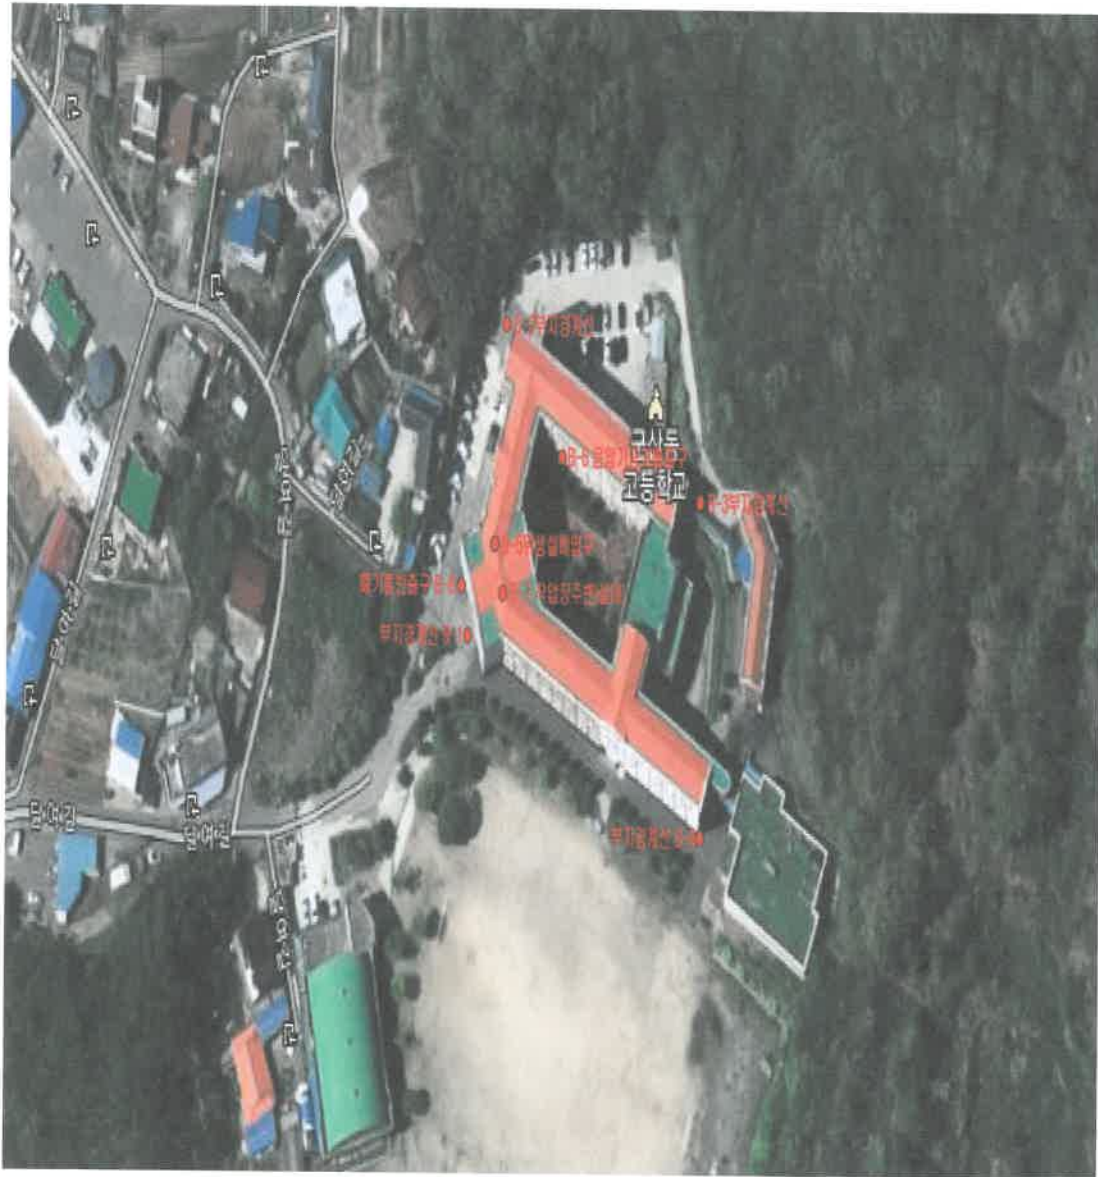
2-1. 석면비산 측정지점 위치도

측정 일시	2019. 01. 19.	분석 일시	2019. 01. 19.	분석일련번호	2019-GD-B-06
측정 결과	시료번호	측정 지점	측정 결과(f/cc)	검출석면	
	B-1	부지경계선	0.002	기준치이하	
	B-2	부지경계선	0.003	기준치이하	
	B-3	부지경계선	0.002	기준치이하	
	B-4	부지경계선	0.003	기준치이하	
	B-5	위생설비입구	0.005	기준치이하	
	B-6	음압기공기배출구	0.002	기준치이하	
	B-7	작업장주변(실내)	0.001	기준치이하	
	B-8	폐기물반출구	0.004	기준치이하	
	-	-	-	-	
	-	-	-	-	
	-	-	-	-	
	-	-	-	-	
	-	-	-	-

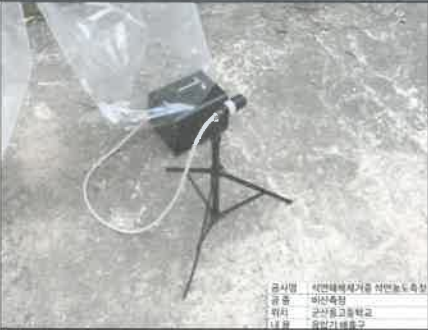
구분	사진	사진설명
음압기 공기 배출구 6

<p>공사명 석면해체거동 선면노동조합 공종 비산속정 위치 군산동고등학교 내용 음압기배출구</p>	석면해체 작업구역 음압기 공기배출구
시료채취 위치 및 수량 : 석면해체 작업구역 / 1개소 분석결과(기준 0.01개/㎥ 이하) : 기준치 이하		작업일 2019년 01월 19일
구분	사진	사진설명
작업장 주변 (실내) 7

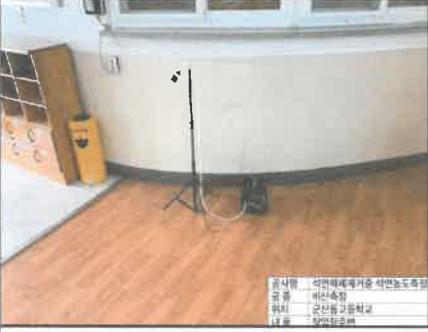
<p>공사명 석면해체거동 선면노동조합 공종 비산속정 위치 군산동고등학교 내용 작업장주변</p>	석면해체 작업구역 주변 사용자가 있는 공간
시료채취 위치 및 수량 : 석면해체 작업구역 / 1개소 분석결과(기준 0.01개/㎥ 이하) : 기준치 이하		작업일 2019년 01월 19일
구분	사진	사진설명
폐기물 반출구 8

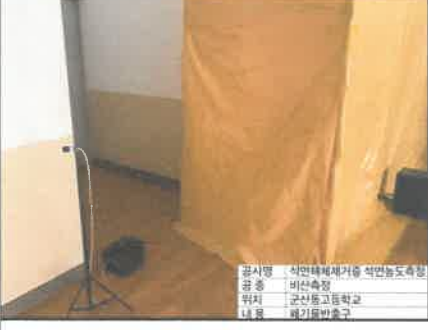
<p>공사명 석면해체거동 선면노동조합 공종 비산속정 위치 군산동고등학교 내용 폐기물반출구</p>	석면해체 작업 후 폐기물 반출지점
시료채취 위치 및 수량 : 석면해체 작업구역 / 1개소 분석결과(기준 0.01개/㎥ 이하) : 기준치 이하		작업일 2019년 01월 19일
구분	사진	사진설명
	-	-

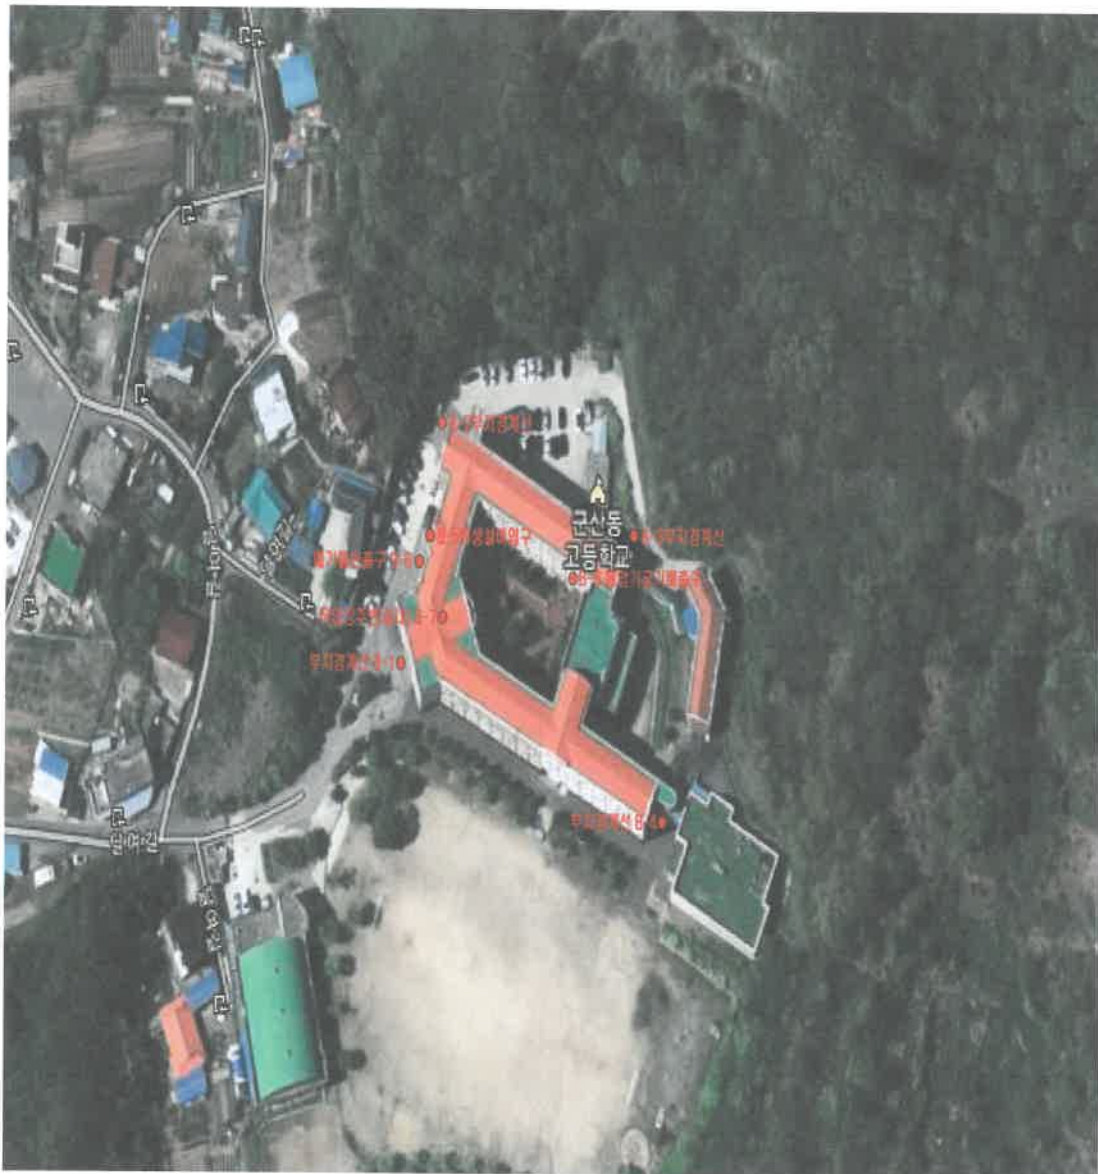
2-1. 석면비산 측정지점 위치도

측정 일시	2019. 01. 20.	분석 일시	2019. 01. 20.	분석일련번호	2019-GD-B-07
측정 결과	시료번호	측정 지점	측정 결과(f/cc)	검출석면	
	B-1	부지경계선	0.002	기준치이하	
	B-2	부지경계선	0.003	기준치이하	
	B-3	부지경계선	0.003	기준치이하	
	B-4	부지경계선	0.002	기준치이하	
	B-5	위생설비입구	0.004	기준치이하	
	B-6	음압기공기배출구	0.002	기준치이하	
	B-7	작업장주변(실내)	0.002	기준치이하	
	B-8	폐기물반출구	0.005	기준치이하	
	-	-	-	-	
	-	-	-	-	
	-	-	-	-	
	-	-	-	-	
	-	-	-	-

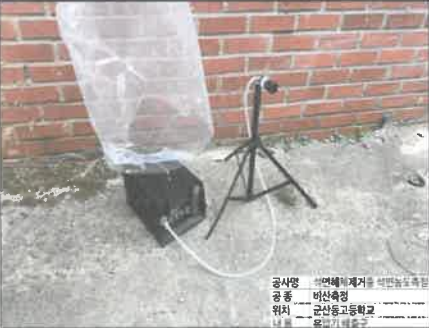
구분	사진	사진설명
음압기공기 배출구 6

<p>공사명 석면해체거점 석면농도측정 구분 비산측정 위치 군산동고등학교 내 용 폐기물반출구</p>	석면해체 작업구역 음압기 공기배출구
	<p>시료채취 위치 및 수량 : 석면해체 작업구역 / 1개소 분석결과(기준 0.01개/cm³ 이하) : 기준치 이하</p>	<p>작업일 2019년 01월 20일</p>
작업장주변 (실내) 7

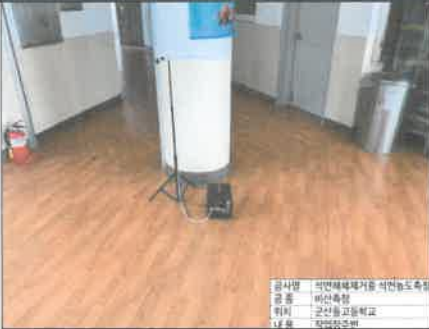
<p>공사명 석면해체거점 석면농도측정 구분 비산측정 위치 군산동고등학교 내 용 작업장주변</p>	<p>-</p> <p>석면해체 작업구역 주변 사용자가 있는 공간</p>
	<p>시료채취 위치 및 수량 : 석면해체 작업구역 / 1개소 분석결과(기준 0.01개/cm³ 이하) : 기준치 이하</p>	<p>작업일 2019년 01월 20일</p>
폐기물 반출구 8

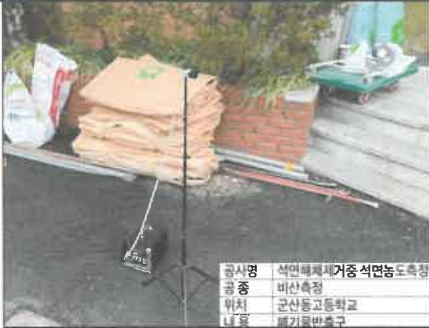
<p>공사명 석면해체거점 석면농도측정 구분 비산측정 위치 군산동고등학교 내 용 폐기물반출구</p>	<p>-</p> <p>석면해체 작업 후 폐기물 반출지점</p>
	<p>시료채취 위치 및 수량 : 석면해체 작업구역 / 1개소 분석결과(기준 0.01개/cm³ 이하) : 기준치 이하</p>	<p>작업일 2019년 01월 20일</p>
구분	사진	사진설명
	-	-

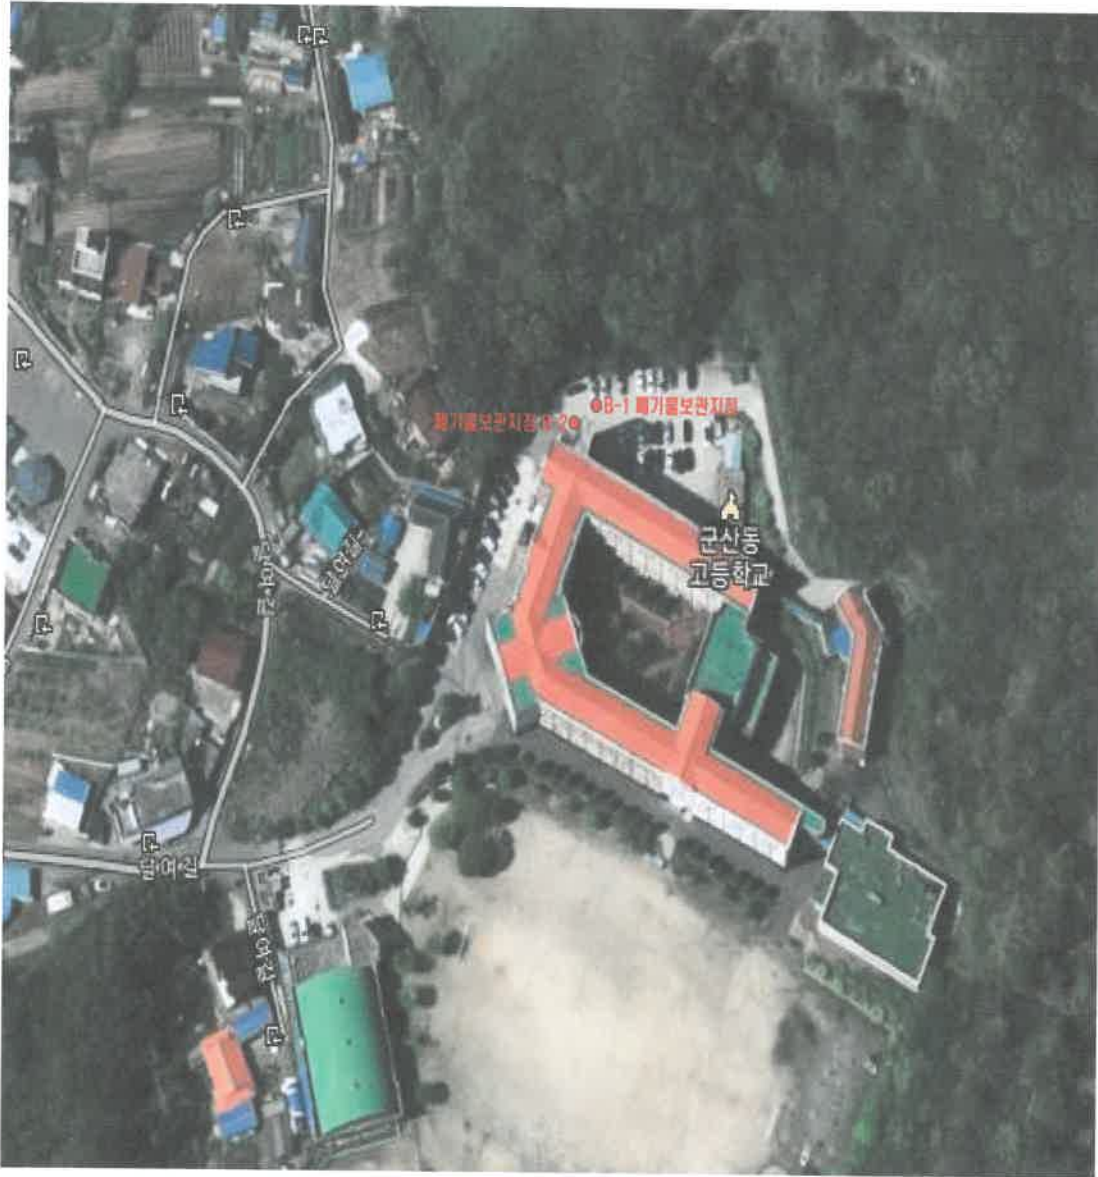
2-1. 석면비산 측정지점 위치도

측정 일시	2019. 01. 21.	분석 일시	2019. 01. 21.	분석일련번호	2019-GD-B-08
측정 결과	시료번호	측정 지점	측정 결과(f/cc)	검출석면	
	B-1	폐기물보관지점	0.002	기준치이하	
	B-2	폐기물보관지점	0.001	기준치이하	
	-	-	-	-	
	-	-	-	-	
	-	-	-	-	
	-	-	-	-	
	-	-	-	-	
	-	-	-	-	
	-	-	-	-	
	-	-	-	-	
	-	-	-	-	
	-	-	-	-	
	-	-	-	-	
	-	-	-	-

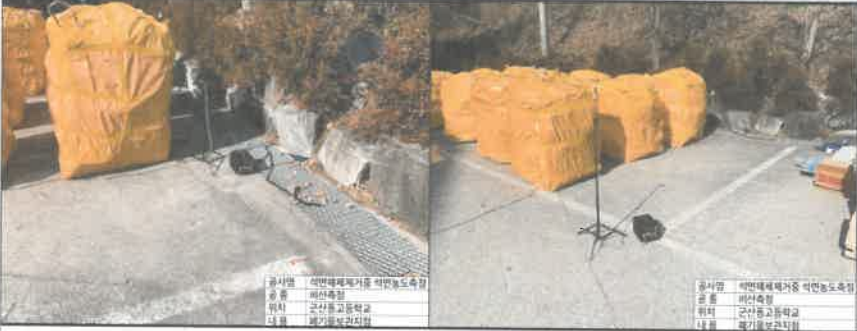
폐기물 반출 위한 폐기물보관지점
	시료채취 위치 및 수량 : 석면해체 작업구역 / 2개소 분석결과(기준 0.01개/㎤ 이하) : 기준치 이하		작업일 2019년 01월 21일
구분	사진		사진설명
	-		
구분	사진		사진설명
	-

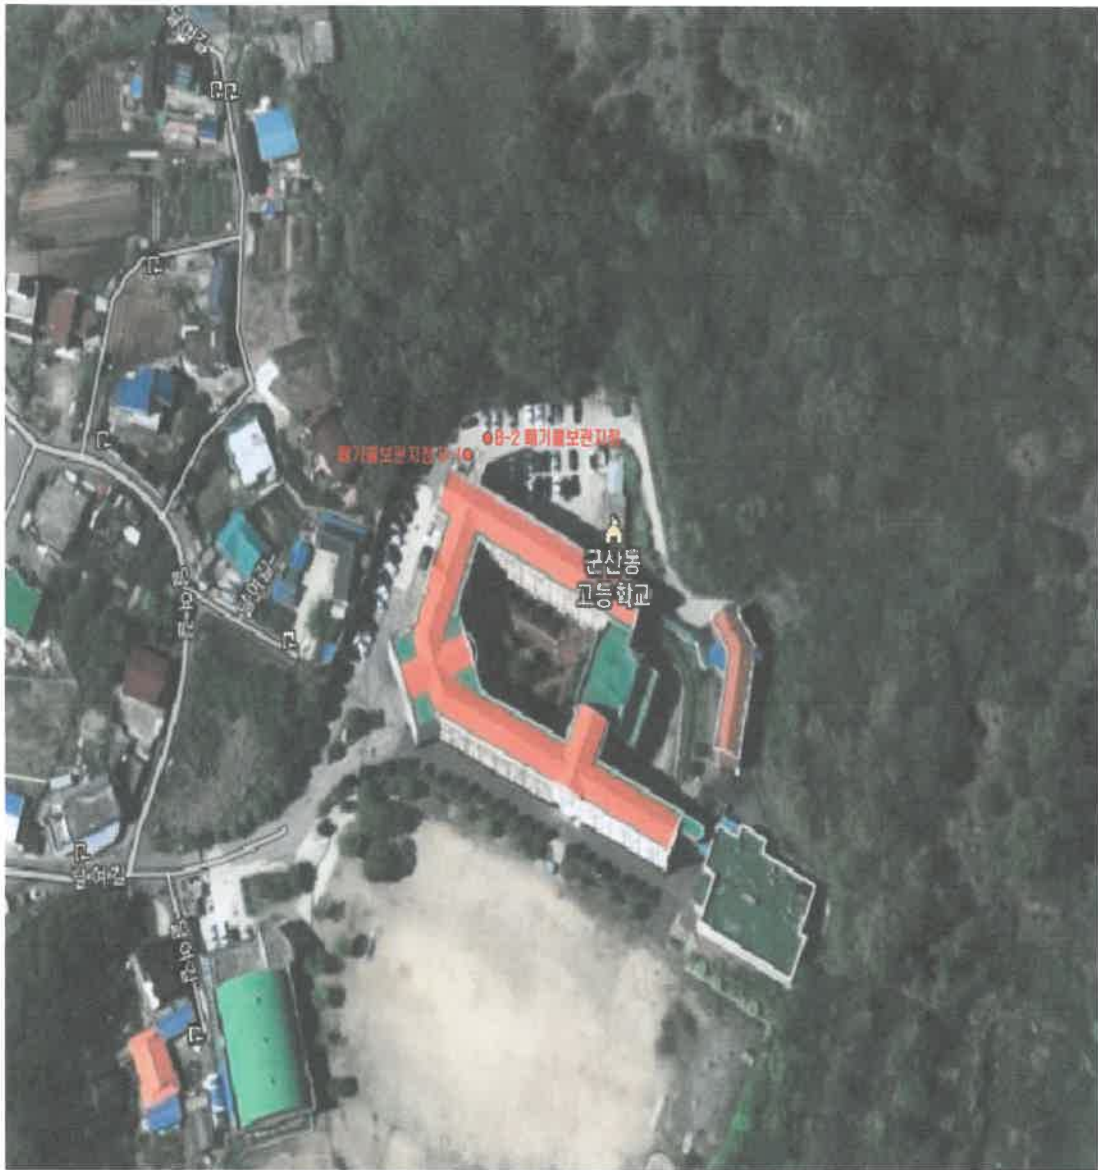
2-1. 석면비산 측정지점 위치도

측정 일시	2019. 01. 22.	분석 일시	2019. 01. 22.	분석일련번호	2019-GD-B-09
측정 결과	시료번호	측정 지점	측정 결과(f/cc)	검출석면	
	B-1	폐기물보관지점	0.001	기준치이하	
	B-2	폐기물보관지점	0.001	기준치이하	
	-	-	-	-	
	-	-	-	-	
	-	-	-	-	
	-	-	-	-	
	-	-	-	-	
	-	-	-	-	
	-	-	-	-	
	-	-	-	-	
	-	-	-	-	
	-	-	-	-	
	-	-	-	-	
	-	-	-	-
