석면 비산 측정 결과 보고서

용역명 : 군산대 공대3호관 석면교체 철거공사

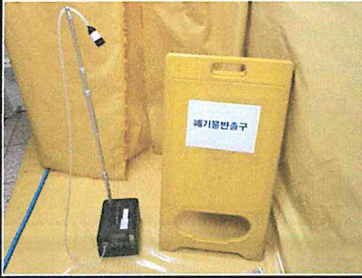
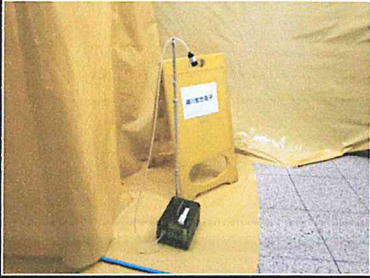
시료번호	채취지점	비산측정 시작 사진	비산측정 종료 사진
비-ds07-10군산대#6	폐기물 반출구

측정시작시간 10:02	측정종료시간 10:42
비-ds07-10군산대#7	음압기공기반출구①

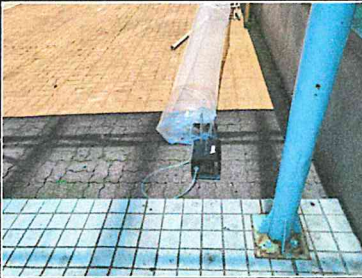
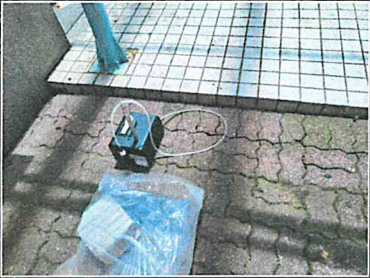
측정시작시간 10:05	측정종료시간 10:45
비-ds07-10군산대#8	음압기공기반출구②

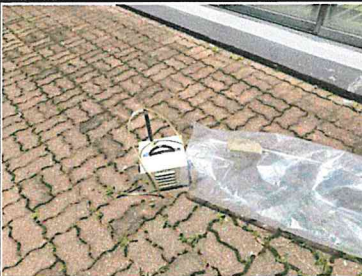
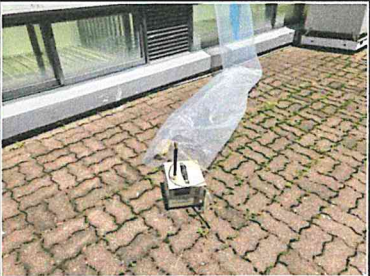
측정시작시간 10:08	측정종료시간 10:48
비-ds07-10군산대#9	음압기공기반출구③

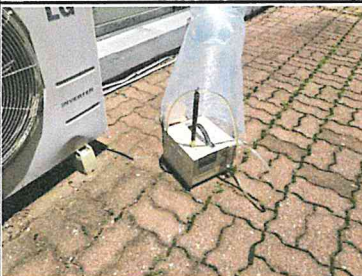
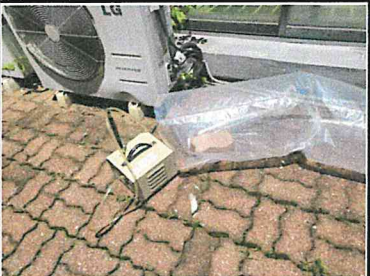
측정시작시간 10:10	측정종료시간 10:50
비-ds07-10군산대#10	음압기공기반출구④

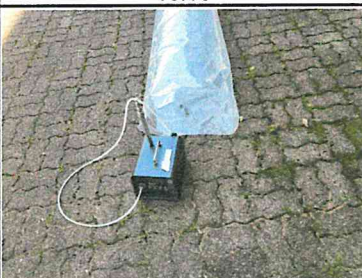
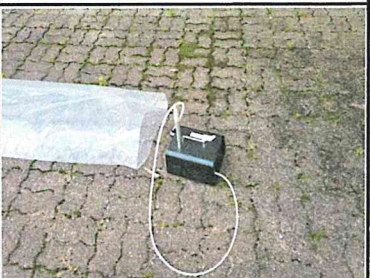
측정시작시간 10:15	측정종료시간 10:55

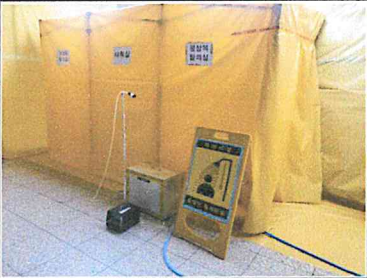
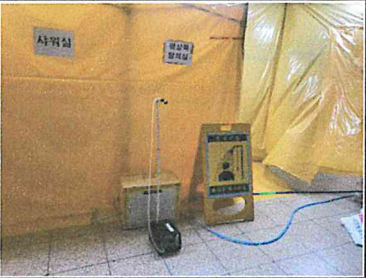
시료번호	채취지점	비산측정 시작 사진	비산측정 종료 사진
비-ds07-11군산대#1	부지경계선①	우천으로 실외측정 불가	
		측정시작시간	측정종료시간
비-ds07-11군산대#2	부지경계선②	우천으로 실외측정 불가	
		측정시작시간	측정종료시간
비-ds07-11군산대#3	부지경계선③	우천으로 실외측정 불가	
		측정시작시간	측정종료시간
비-ds07-11군산대#4	부지경계선④	우천으로 실외측정 불가	
		측정시작시간	측정종료시간
비-ds07-11군산대#5	위생설비 지점

측정시작시간 11:20	측정종료시간 12:00

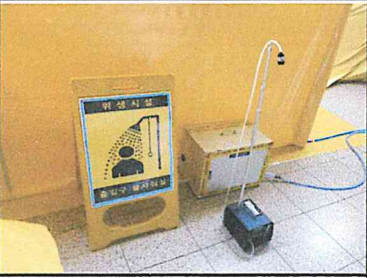
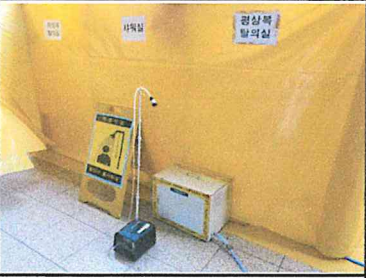
시료번호	채취지점	비산측정 시작 사진	비산측정 종료 사진
비-ds07-13군산대#1	부지경계선①	우천으로 실외측정 불가	
		측정시작시간	측정종료시간
비-ds07-13군산대#2	부지경계선②	우천으로 실외측정 불가	
		측정시작시간	측정종료시간
비-ds07-13군산대#3	부지경계선③	우천으로 실외측정 불가	
		측정시작시간	측정종료시간
비-ds07-13군산대#4	부지경계선④	우천으로 실외측정 불가	
		측정시작시간	측정종료시간
비-ds07-13군산대#5	위생설비 지점

측정시작시간 10:45	측정종료시간 11:25

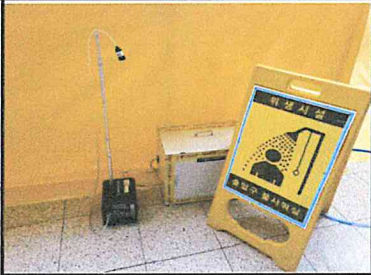
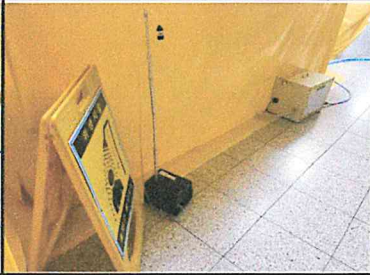
시료번호	채취지점	비산측정 시작 사진	비산측정 종료 사진
비-ds07-14군산대#1	부지경계선①	우천으로 실외측정 불가	
		측정시작시간	측정종료시간
비-ds07-14군산대#2	부지경계선②	우천으로 실외측정 불가	
		측정시작시간	측정종료시간
비-ds07-14군산대#3	부지경계선③	우천으로 실외측정 불가	
		측정시작시간	측정종료시간
비-ds07-14군산대#4	부지경계선④	우천으로 실외측정 불가	
		측정시작시간	측정종료시간
비-ds07-14군산대#5	위생설비 지점

측정시작시간 10:55	측정종료시간 11:35

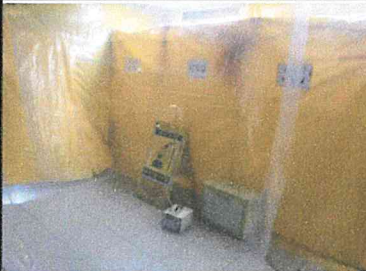
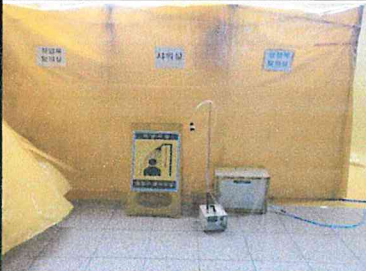
시료번호	채취지점	비산측정 시작 사진	비산측정 종료 사진
비-ds07-15군산대#1	부지경계선①	우천으로 실외측정 불가	
		측정시작시간	측정종료시간
비-ds07-15군산대#2	부지경계선②	우천으로 실외측정 불가	
		측정시작시간	측정종료시간
비-ds07-15군산대#3	부지경계선③	우천으로 실외측정 불가	
		측정시작시간	측정종료시간
비-ds07-15군산대#4	부지경계선④	우천으로 실외측정 불가	
		측정시작시간	측정종료시간
비-ds07-15군산대#5	위생설비 지점

측정시작시간 10:25	측정종료시간 11:05

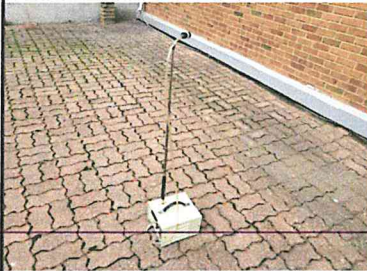
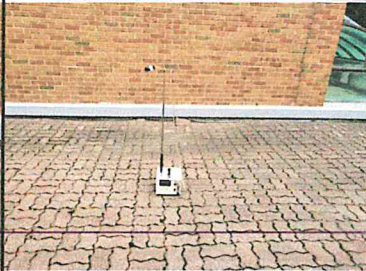
시료번호	채취지점	비산측정 시작 사진	비산측정 종료 사진
비-ds07-16군산대#1	부지경계선①

측정시작시간 9:00	측정종료시간 13:00
비-ds07-16군산대#2	부지경계선②

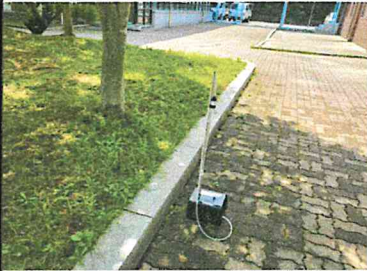
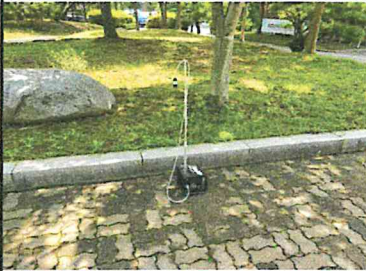
측정시작시간 9:05	측정종료시간 13:05
비-ds07-16군산대#3	부지경계선③

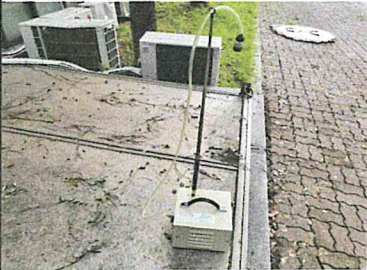
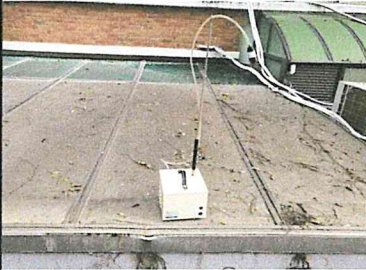
측정시작시간 9:10	측정종료시간 13:10
비-ds07-16군산대#4	부지경계선④

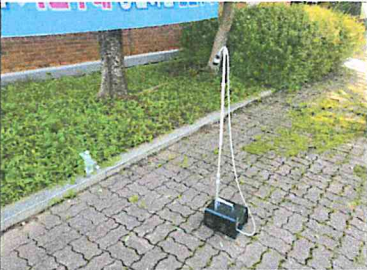
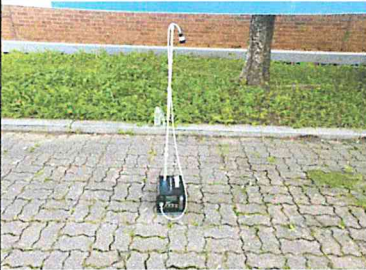
측정시작시간 9:15	측정종료시간 13:15
비-ds07-16군산대#5	위생설비 지점

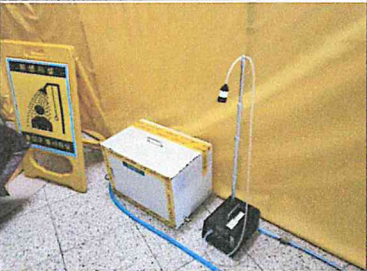
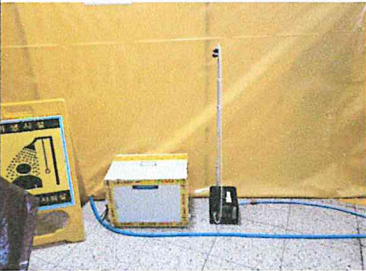
측정시작시간 10:40	측정종료시간 11:20

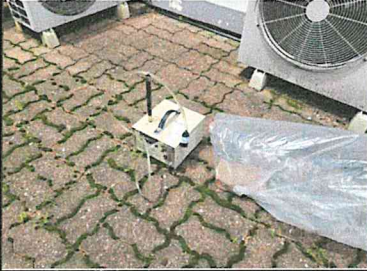
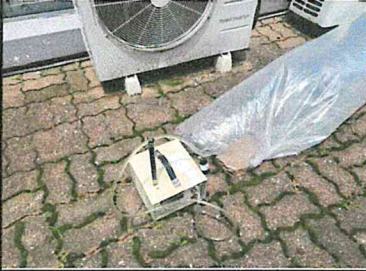
시료번호	채취지점	비산측정 시작 사진	비산측정 종료 사진
비-ds07-17군산대#11	음압기공기반출구㉔

측정시작시간 9:40	측정종료시간 10:20
비-ds07-17군산대#12	음압기공기반출구㉔

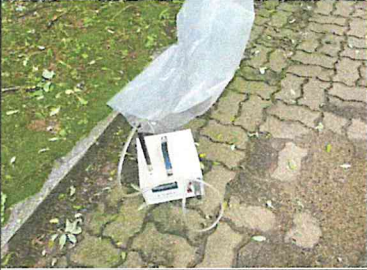
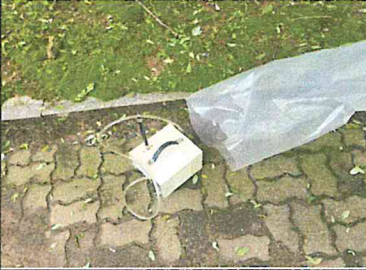
측정시작시간 9:45	측정종료시간 10:25
비-ds07-17군산대#13	폐기물보관지점

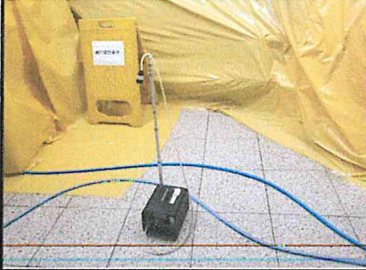
시료번호	채취지점	비산측정 시작 사진	비산측정 종료 사진
비-ds07-18군산대#6	폐기물 반출구

측정시작시간 10:48	측정종료시간 11:28
비-ds07-18군산대#7	음압기공기반출구①	 	 
		측정시작시간 9:10	측정종료시간 9:50
비-ds07-18군산대#8	음압기공기반출구②

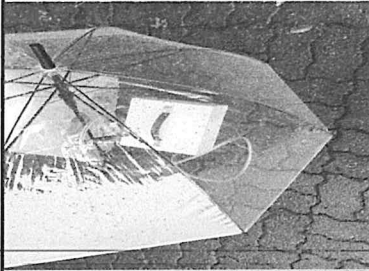
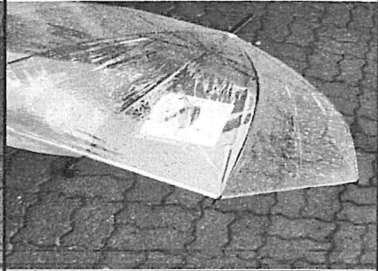
시료번호	채취지점	비산측정 시작 사진	비산측정 종료 사진
비-ds07-18군산대#11	음압기공기반출구㉔

측정시작시간 9:46	측정종료시간 10:26
비-ds07-18군산대#12	음압기공기반출구㉕

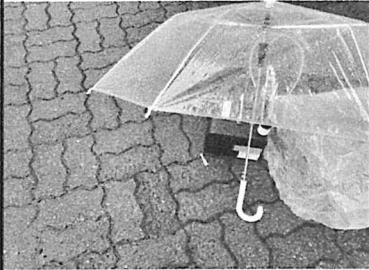
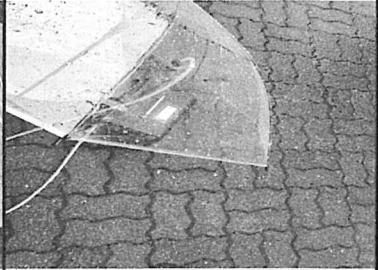
측정시작시간 10:00	측정종료시간 10:40
비-ds07-18군산대#13	폐기물보관지점	우천으로 실외측정 불가	
		측정시작시간	측정종료시간

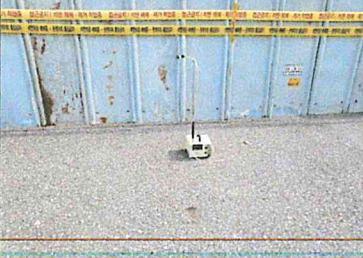
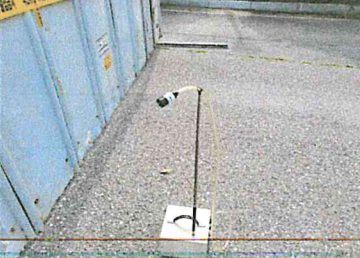
시료번호	채취지점	비산측정 시작 사진	비산측정 종료 사진
비-ds08-04군산대#1	폐기물보관지점

측정시작시간 11:00	측정종료시간 11:40
