## 석면해체 · 제거 사업장의 석면비산 측정 결과보고서

## 작업 중 석면비산 측정 결과보고서

현장명	군산 나운주공 2 단지 재건축 석면해체공사
현장 소재지	전라북도 군산시 하나운안 1 길 37-1 미샤
측정의뢰자	(주)부일알앤씨

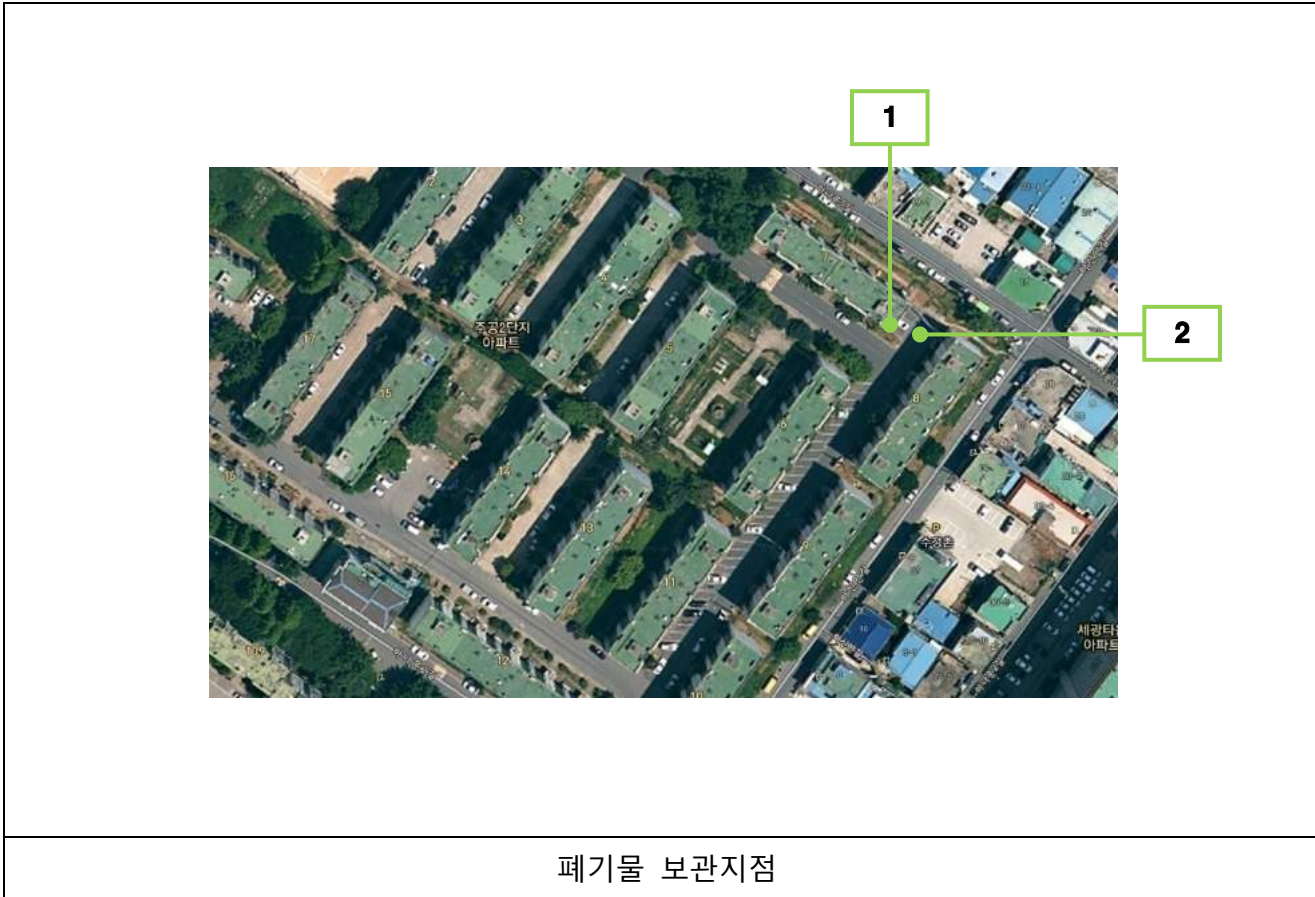
측정일 : 2017년 5월 29일

시료번호	측정 지점	측정 결과(f/cc)	검출석면
#1	폐기물 보관지점	0.003	-
#2	폐기물 보관지점	0.002	-

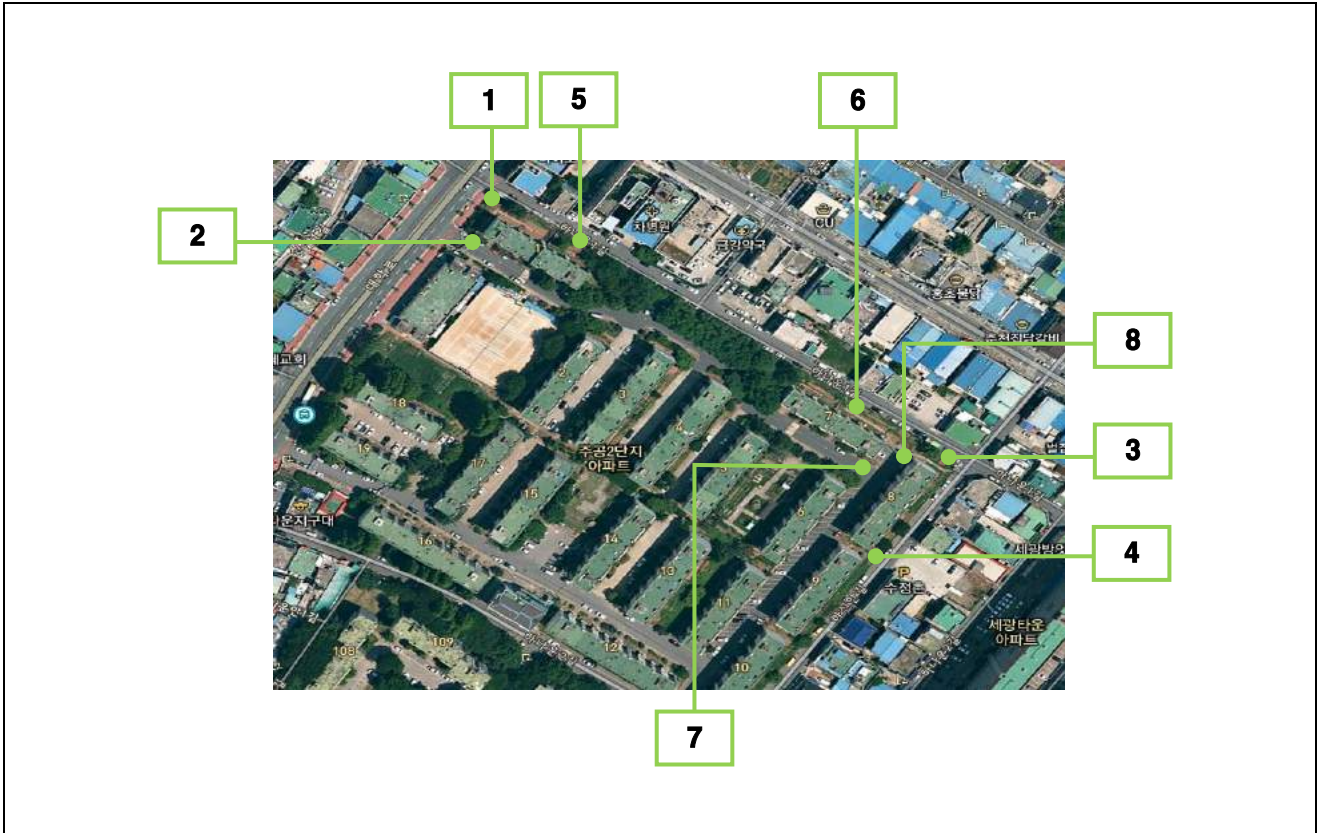
1동, 7동, 8동 부지경계선

6. 측정 지점 위치(도식도)

측정일 : 2017년 6월 3일

시료번호	측정 지점	측정 결과(f/cc)	검출석면
#1	부지경계선	0.001	-
#2	부지경계선	0.001	-
#3	부지경계선	0.001	-
#4	부지경계선	0.001	-
#5	거주자 주거지역	0.002	-
#6	거주자 주거지역	0.003	-
#7	폐기물 보관지점	0.003	-
#8	폐기물 보관지점	0.002	-
#9	1동 위생설비 입구	0.003	-
#10	1동 작업장 주변(실외)	0.002	-
#11	7동 위생설비 입구	0.002	-
#12	7동 작업장 주변(실외)	0.002	-
#13	8동 위생설비 입구	0.002	-
#14	8동 작업장 주변(실외)	0.002	-
