# 태양광설비 지붕작업 추락사고예방 안전대책

☀️ 최근 5년간(2015~2019년) 태양광 관련 사고사망 현황 (총 27건, 사망 27명)

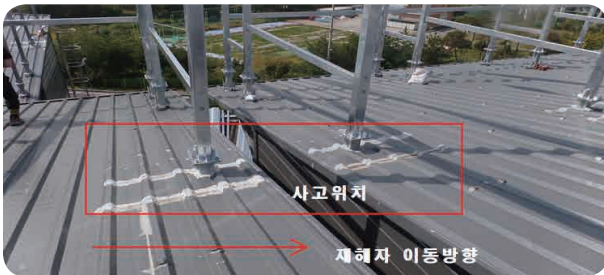
▶ 공장 지붕 위에서 이동 중 개구부 사이로 떨어져 사망('19.9.)

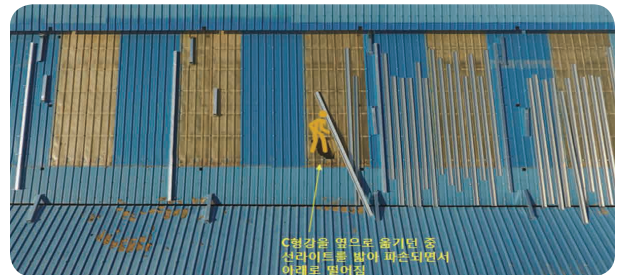
▶ 자재(프레임) 이동 중 채광창을 밟고 떨어져 사망('19.9.)

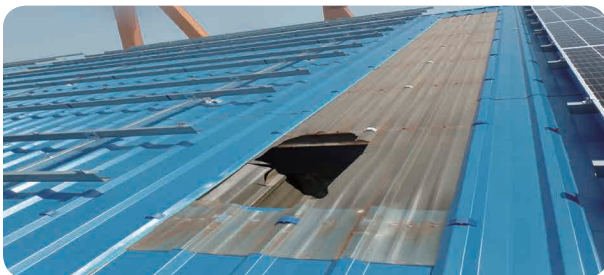
▶ 이동 중 채광창을 밟고 아래로 떨어져 사망('19.6.)

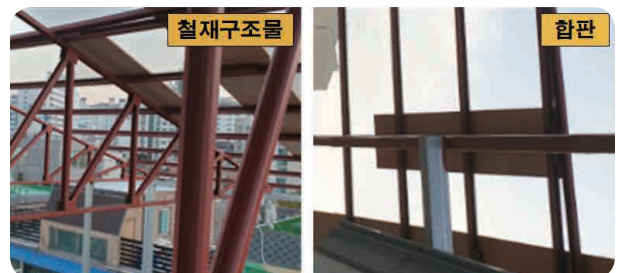
▶ 태양광 철재구조물 위에서 이동 중 떨어져 사망('16.11.)

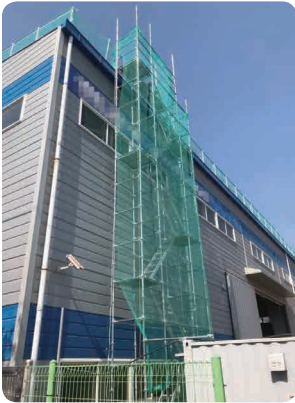
승강설비(워킹타워)

사고유형	점 검 내 용	담당여부	점검결과
떨어짐	• 지붕진입을 위한 승강설비*는 설치되어 있는가? * 고정식 사다리, 워킹타워, 고소작업대(차)	<input type="checkbox"/>	<input type="checkbox"/> 적정 <input type="checkbox"/> 부적정

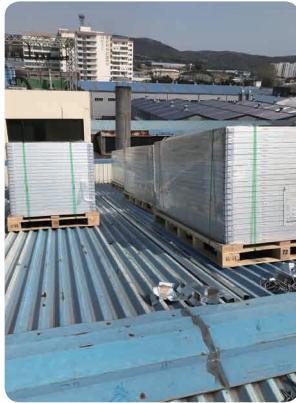
자재 집중·과다 적재

• 지붕 위에 자재(태양광 모듈 및 지지대)를 집중 또는 과적하지 않았는가?	<input type="checkbox"/>	<input type="checkbox"/> 적정 <input type="checkbox"/> 부적정
	• 취약한 지붕재(채광창 등)에 추락방호조치(발판, 안전덮개*, 추락방지망, 안전대 착용 중 하나 이상의 조치)가 되어 있는가? * 채광창 위에 설치되는 것으로 원칙적으로 밟지 않아야 하나, 이동·작업 중 밟을 경우 작업자의 추락을 방지할 수 있는 설비	<input type="checkbox"/>	<input type="checkbox"/> 적정 <input type="checkbox"/> 부적정

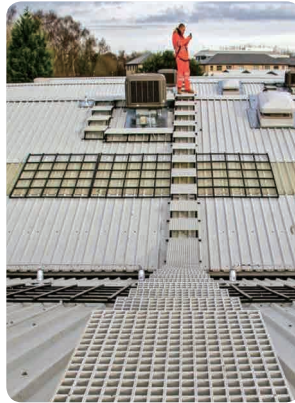
작업통로용 발판

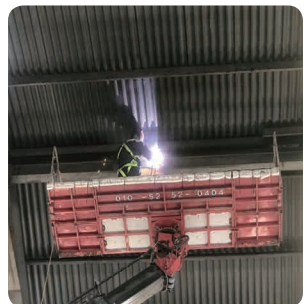
탑승설비 안전난간 미설치

• 고소작업대(차) 탑승설비 단부에 안전난간이 설치되어 있는가? ※ 탑승설비에 안전난간이 모두 설치된 경우에도 안전대 착용	<input type="checkbox"/>	<input type="checkbox"/> 적정 <input type="checkbox"/> 부적정
