접수번호: 114573  
**석면해체·제거 사업장의 석면비산 측정 결과보고서**

건 축 물	건물명	위치
	연면적(m <sup>2</sup> )	전라북도 군산시 구암3.1로 181
	석면건축자재[길이(m)·면적(m <sup>2</sup> )·부피(m <sup>3</sup> )]	작업기간 : 2014년 08월 05일 ~ 2014년 09월 05일
		4,206.2 m <sup>3</sup> (필요 시 별지 첨부)

측정내용: 석면비산정도측정  
측정일시: 2014년08월 09일  
의뢰기관: (유)베테랑건설  
분석기관: ㈜아셈석면환경연구원  
측정장소: 전라북도 군산시 구암3.1로 181

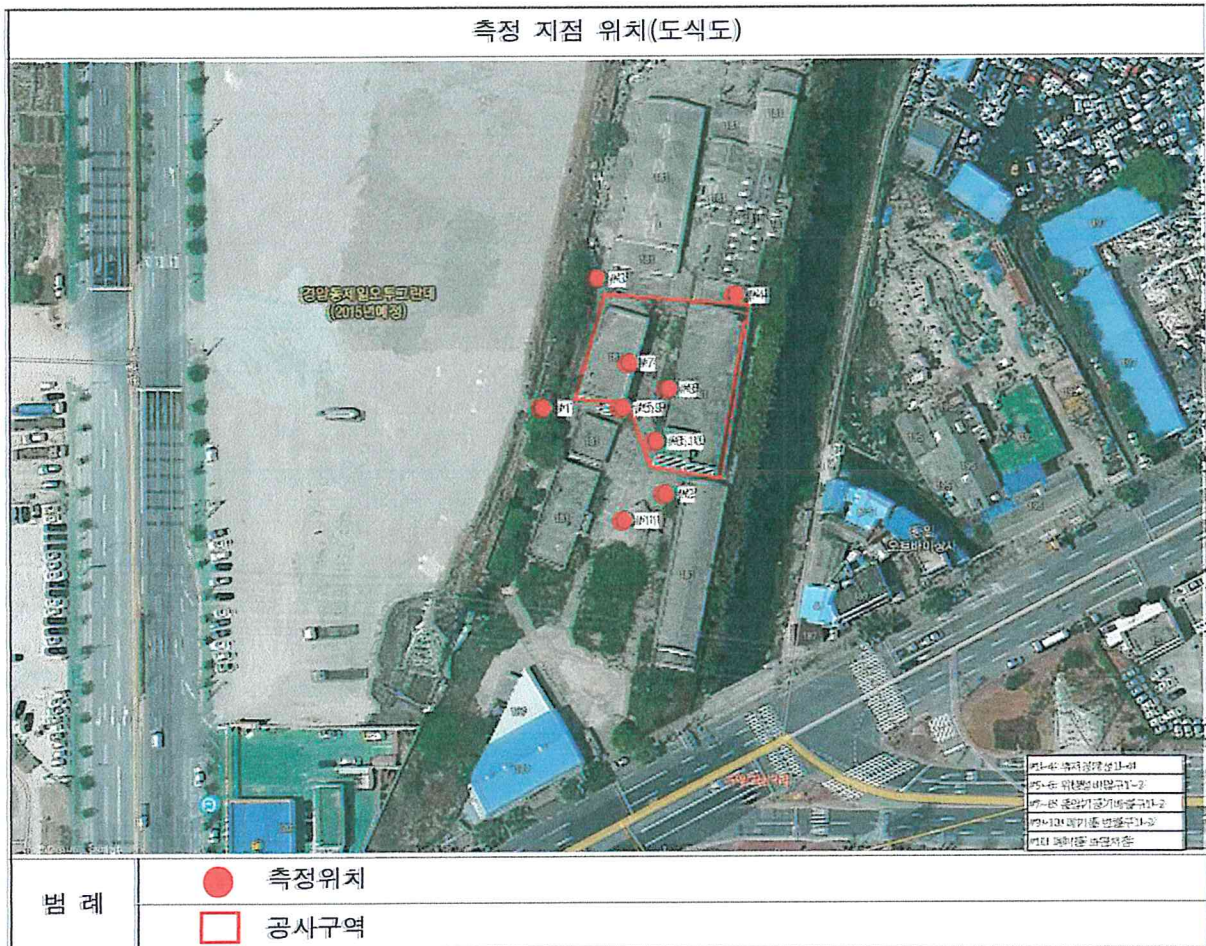
## 2-1. 측정 지점 위치(도식도)

측정 일시	2014년 08월 10일				
측정 결과	시료번호	측정 지점	측정 결과(f/cc)	검출 석면	초과여부
	1	부지경계선1	0.0012	-	기준치미만
	2	부지경계선2	0.0012	-	기준치미만
	3	부지경계선3	0.0010	-	기준치미만
	4	부지경계선4	0.0012	-	기준치미만
	5	위생설비입구1	0.0020	-	기준치미만
	6	위생설비입구2	0.0024	-	기준치미만
	7	음압기공기배출구1	0.0020	-	기준치미만
	8	음압기공기배출구2	0.0020	-	기준치미만
	9	폐기물 반출구1	0.0020	-	기준치미만
	10	폐기물 반출구2	0.0024	-	기준치미만
	11	폐기물 보관지점	0.0016	-	기준치미만

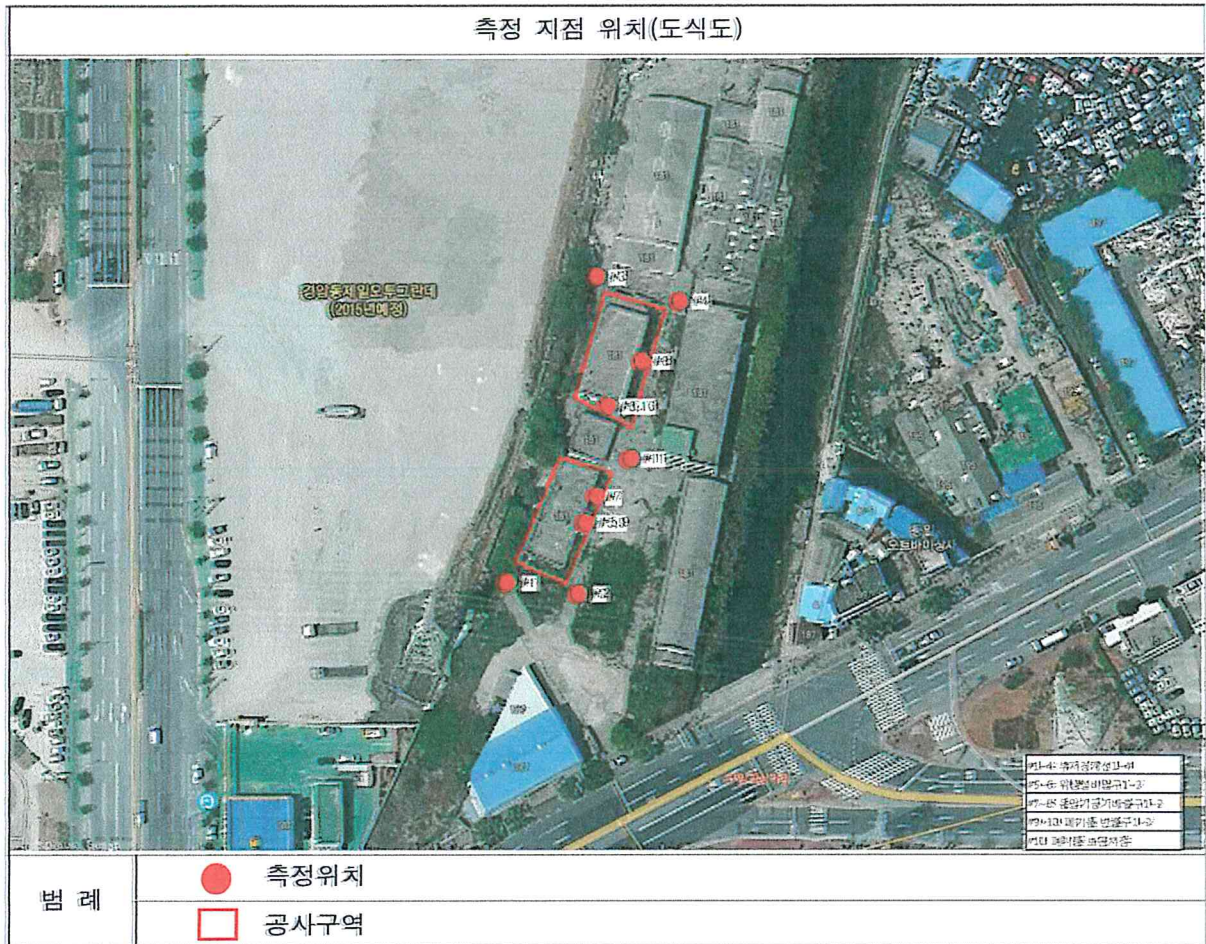
## 2-1. 측정 지점 위치(도식도)

측정 일시	2014년 08월 11일				
측정 결과	시료번호	측정 지점	측정 결과(f/cc)	검출 석면	초과여부
	1	부지경계선1	0.0010	-	기준치미만
	2	부지경계선2	0.0012	-	기준치미만
	3	부지경계선3	0.0012	-	기준치미만
	4	부지경계선4	0.0010	-	기준치미만
	5	위생설비입구1	0.0024	-	기준치미만
	6	위생설비입구2	0.0024	-	기준치미만
	7	음압기공기배출구1	0.0024	-	기준치미만
	8	음압기공기배출구2	0.0020	-	기준치미만
	9	폐기물 반출구1	0.0024	-	기준치미만
	10	폐기물 반출구2	0.0020	-	기준치미만
	11	폐기물 보관지점	0.0016	-	기준치미만
