석면해체·제거 사업장의 석면비산 측정 결과보고서

접수번호	접수일
제출인	상호(대표자) : 인영건설(주) 사업자등록번호 : 215-81-77532 주소 : 서울특별시 송파구 송파대로 260, 1909호(가락동, 제일오피스텔) (전화번호 : 063-467-9354)
건축물	건물명 : 전북 군산시 옥서면 선연리, 옥봉리 일원 위치 : 전북 군산시 옥서면 선연리 연면적(㎡) 1262-1, 1261-1, 1270-9, 2052-0,1 작업기간 : 2017년 7월 12일 ~ 2018년 4월 30일 석면건축자재[길이(m)·면적(㎡)·부피(㎡)] : 해체·제거 슬레이트 면적 : 488.45㎡
측정기관	대표자 : (주)대한석면환경연구소 이 금 녀 사업자등록번호 : 418-81-30311 주소 : 전주시 덕진구 원장동길 5, 203호

■ Analysis Report ■

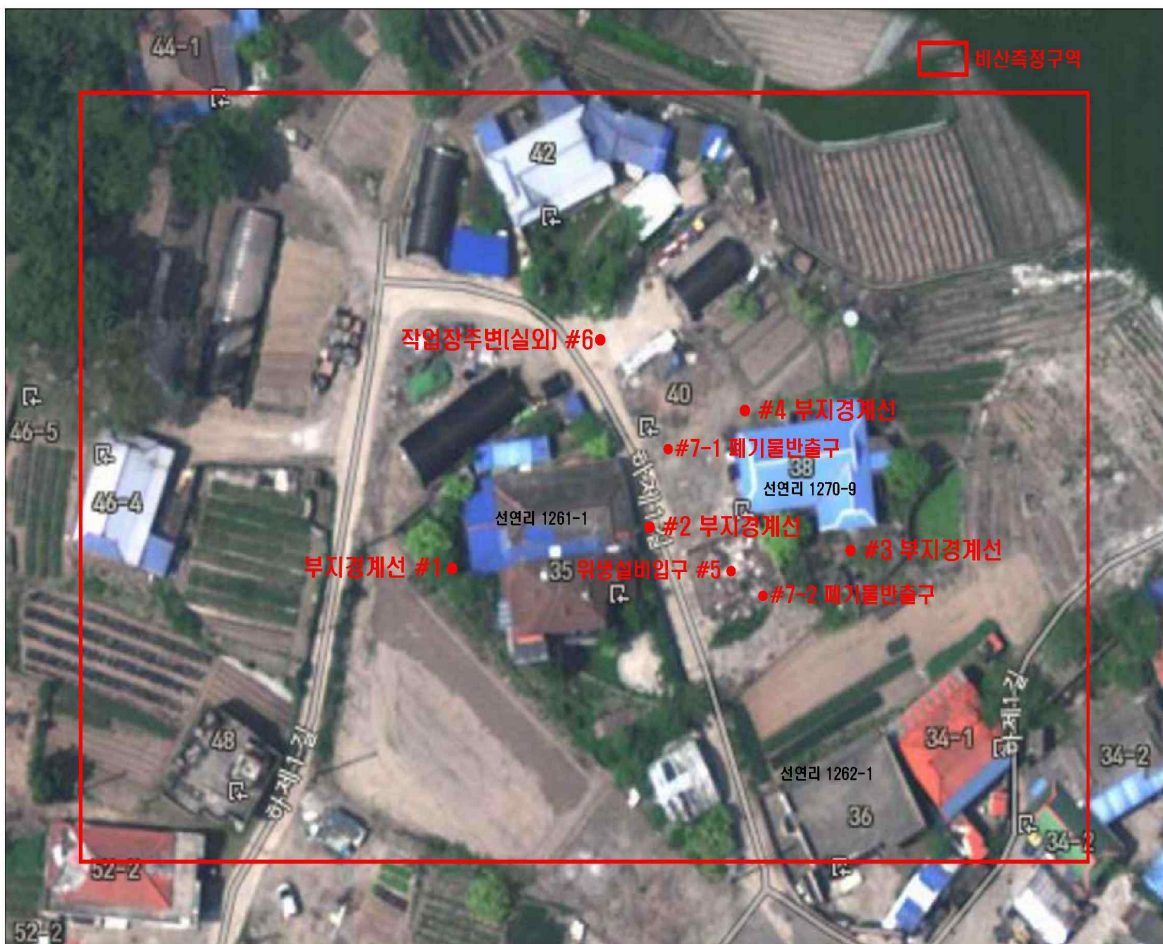
1-1. 측정 지점 위치 (도식도)

측정 일시	2018년 2월 20일			
측정 결과	시료번호	측정 지점	측정 결과(f/cc)	검출 석면(초과여부)
	#1	부지경계선	0.004	기준치 미만
	#2	부지경계선	0.005	기준치 미만
	#3	부지경계선	0.005	기준치 미만
	#4	부지경계선	0.004	기준치 미만
	#5	위생설비 입구	0.005	기준치 미만
	#6	작업장주변(실외)	0.003	기준치 미만
	#7-1	폐기물 반출구	0.005	기준치 미만
	#7-2	폐기물 반출구	0.006	기준치 미만
