## 석면해체·제거 사업장의 석면비산 측정 결과보고서

| 접수번호 | 접수일 | |
|---|---|---|
| 건 축 물 | 건물명(현장명) : 군산평화감리교회 신축공사중<br>석면해체공사 | 위치 : 전북 군산시 하나운2길 31-1<br>(나운동, 평화교회) |

## 석면농도측정 결과표

## 석면농도측정 결과보고서

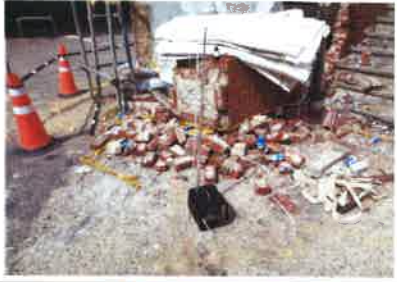
| 연번 | 시료번호 | 측정지점 | 측정결과(f/cc) | 초과 여부 | 비고(채취 사진) |
|---|---|---|---|---|---|
| 1 | ASS0809-1 | 부지경계선1 | - | 0.01 f/cc<br>미만 | |

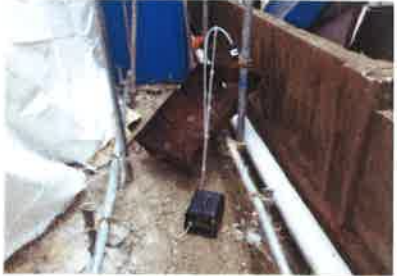
| 연번 | 시료번호 | 측정지점 | 측정결과(f/cc) | 초과 여부 | 비고(채취 사진) |
|---|---|---|---|---|---|
| 2 | ASS0809-2 | 부지경계선2 | - | 0.01 f/cc<br>미만 | |

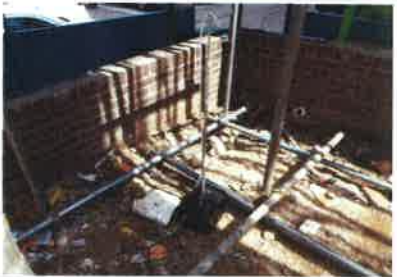
| 연번 | 시료번호 | 측정지점 | 측정결과(f/cc) | 초과 여부 | 비고(채취 사진) |
|---|---|---|---|---|---|
| 3 | ASS0809-3 | 부지경계선3 | - | 0.01 f/cc<br>미만 | |

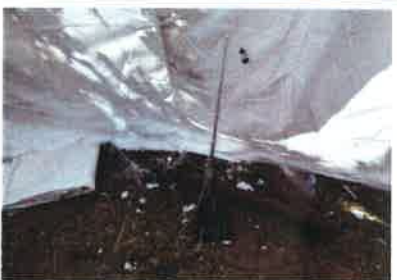
| 연번 | 시료번호 | 측정지점 | 측정결과(f/cc) | 초과 여부 | 비고(채취 사진) |
|---|---|---|---|---|---|
| 4 | ASS0809-4 | 부지경계선4 | - | 0.01 f/cc<br>미만 | |

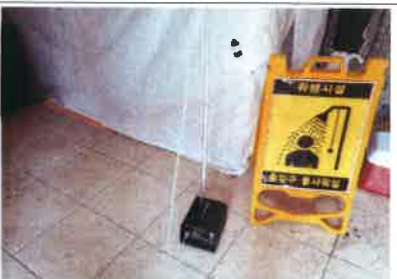
| 연번 | 시료번호 | 측정지점 | 측정결과(f/cc) | 초과 여부 | 비고(채취 사진) |
|---|---|---|---|---|---|
| 5 | ASS0809-5 | 위생설비입구 | 0.003 | 0.01 f/cc<br>미만 | |

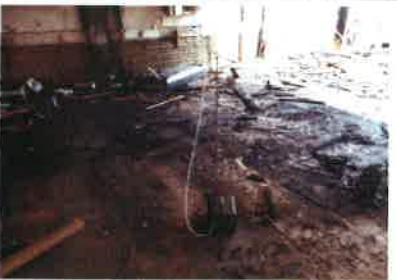
| 연번 | 시료번호 | 측정지점 | 측정결과(f/cc) | 초과 여부 | 비고(채취 사진) |
|---|---|---|---|---|---|
| 6 | ASS0809-6 | 작업장주변 | 0.004 | 0.01 f/cc<br>미만 | |

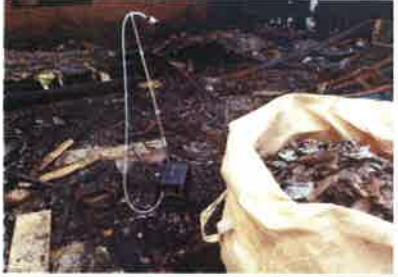
| 연번 | 시료번호 | 측정지점 | 측정결과(f/cc) | 초과 여부 | 비고(채취 사진) |
|---|---|---|---|---|---|
| 7 | ASS0809-7 | 폐기물반출구 | 0.002 | 0.01 f/cc<br>미만 | |

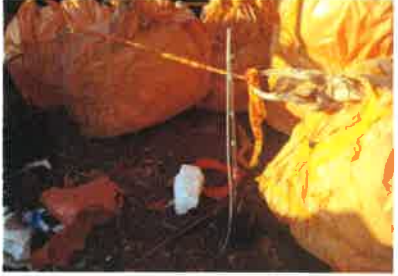
| 연번 | 시료번호 | 측정지점 | 측정결과(f/cc) | 초과 여부 | 비고(채취 사진) |
|---|---|---|---|---|---|
| 8 | ASS0809-8 | 폐기물보관지점 | - | 0.01 f/cc<br>미만 | |

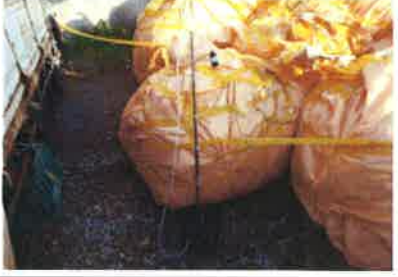
| 연번 | 시료번호 | 측정지점 | 측정결과(f/cc) | 초과 여부 | 비고(채취 사진) |
|---|---|---|---|---|---|
| 9 | ASS0809-9 | 폐기물보관지점 | - | 0.01 f/cc<br>미만 | |

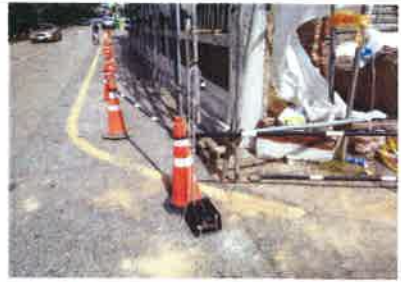
| 연번 | 시료번호 | 측정지점 | 측정결과(f/cc) | 초과 여부 | 비고(채취 사진) |
|---|---|---|---|---|---|
| 1 | ASS0810-1 | 부지경계선1 | - | 0.01 f/cc<br>미만 | |

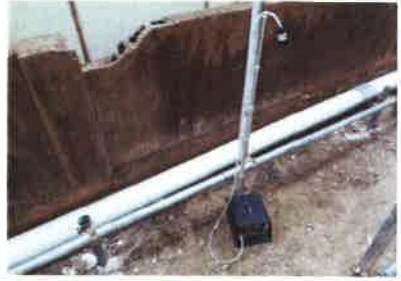
| 연번 | 시료번호 | 측정지점 | 측정결과(f/cc) | 초과 여부 | 비고(채취 사진) |
|---|---|---|---|---|---|
| 2 | ASS0810-1 | 부지경계선2 | - | 0.01 f/cc<br>미만 | |

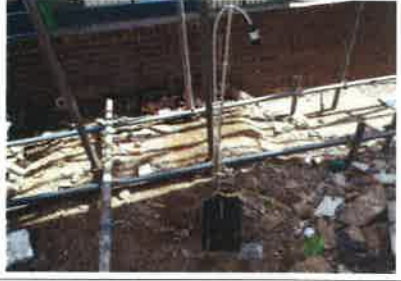
| 연번 | 시료번호 | 측정지점 | 측정결과(f/cc) | 초과 여부 | 비고(채취 사진) |
|---|---|---|---|---|---|
| 3 | ASS0810-1 | 부지경계선3 | - | 0.01 f/cc<br>미만 | |

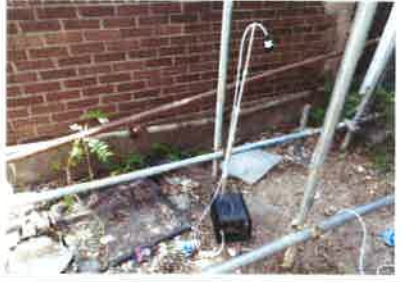
| 연번 | 시료번호 | 측정지점 | 측정결과(f/cc) | 초과 여부 | 비고(채취 사진) |
|---|---|---|---|---|---|
| 4 | ASS0810-1 | 부지경계선4 | - | 0.01 f/cc<br>미만 | |

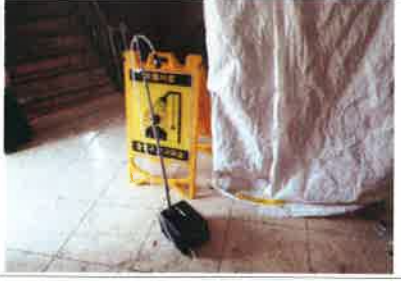
| 연번 | 시료번호 | 측정지점 | 측정결과(f/cc) | 초과 여부 | 비고(채취 사진) |
|---|---|---|---|---|---|
| 5 | ASS0810-1 | 위생설비입구 | 0.002 | 0.01 f/cc<br>미만 | |

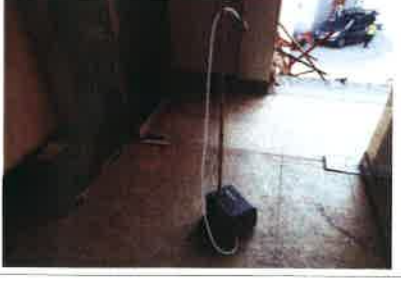
| 연번 | 시료번호 | 측정지점 | 측정결과(f/cc) | 초과 여부 | 비고(채취 사진) |
|---|---|---|---|---|---|
| 6 | ASS0810-1 | 작업장주변 | 0.005 | 0.01 f/cc<br>미만 | |

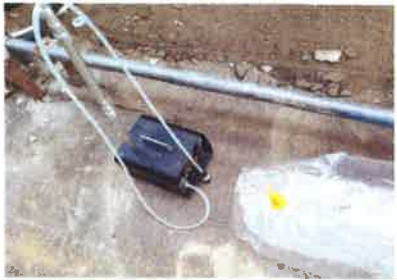
| 연번 | 시료번호 | 측정지점 | 측정결과(f/cc) | 초과 여부 | 비고(채취 사진) |
|---|---|---|---|---|---|
| 7 | ASS0810-1 | 음압기배출구 | 0.004 | 0.01 f/cc<br>미만 | |

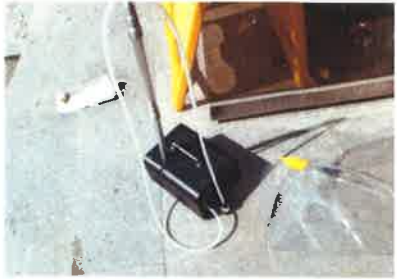
| 연번 | 시료번호 | 측정지점 | 측정결과(f/cc) | 초과 여부 | 비고(채취 사진) |
|---|---|---|---|---|---|
| 8 | ASS0810-1 | 음압기배출구 | 0.003 | 0.01 f/cc<br>미만 | |

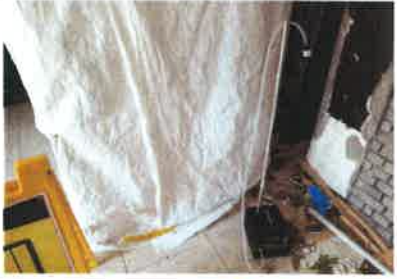
| 연번 | 시료번호 | 측정지점 | 측정결과(f/cc) | 초과 여부 | 비고(채취 사진) |
|---|---|---|---|---|---|
| 9 | ASS0810-1 | 폐기물반출구 | 0.004 | 0.01 f/cc<br>미만 | |

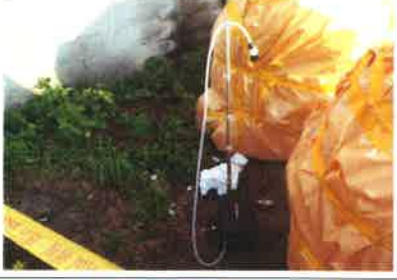
| 연번 | 시료번호 | 측정지점 | 측정결과(f/cc) | 초과 여부 | 비고(채취 사진) |
|---|---|---|---|---|---|
| 10 | ASS0810-1 | 폐기물보관지점 | | 0.01 f/cc<br>미만 | |

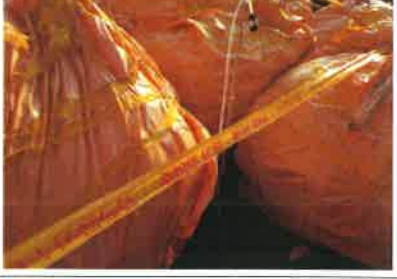
| 연번 | 시료번호 | 측정지점 | 측정결과(f/cc) | 초과 여부 | 비고(채취 사진) |
|---|---|---|---|---|---|
| 11 | ASS0810-1 | 폐기물보관지점 | | 0.01 f/cc<br>미만 | |

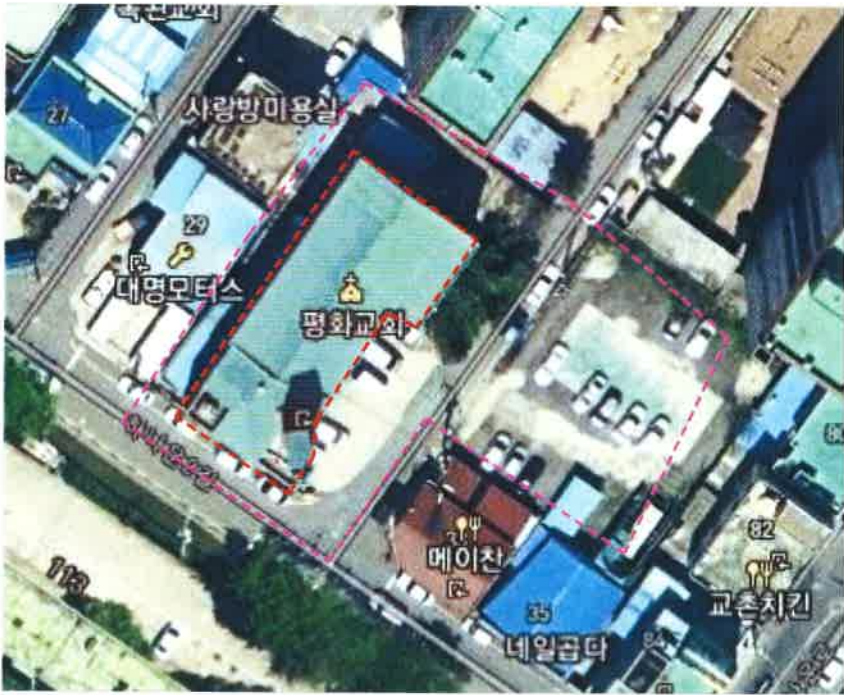
❖ 별첨 1. 측정 위치 도식

측 정 대 상 주 변 위 치 도

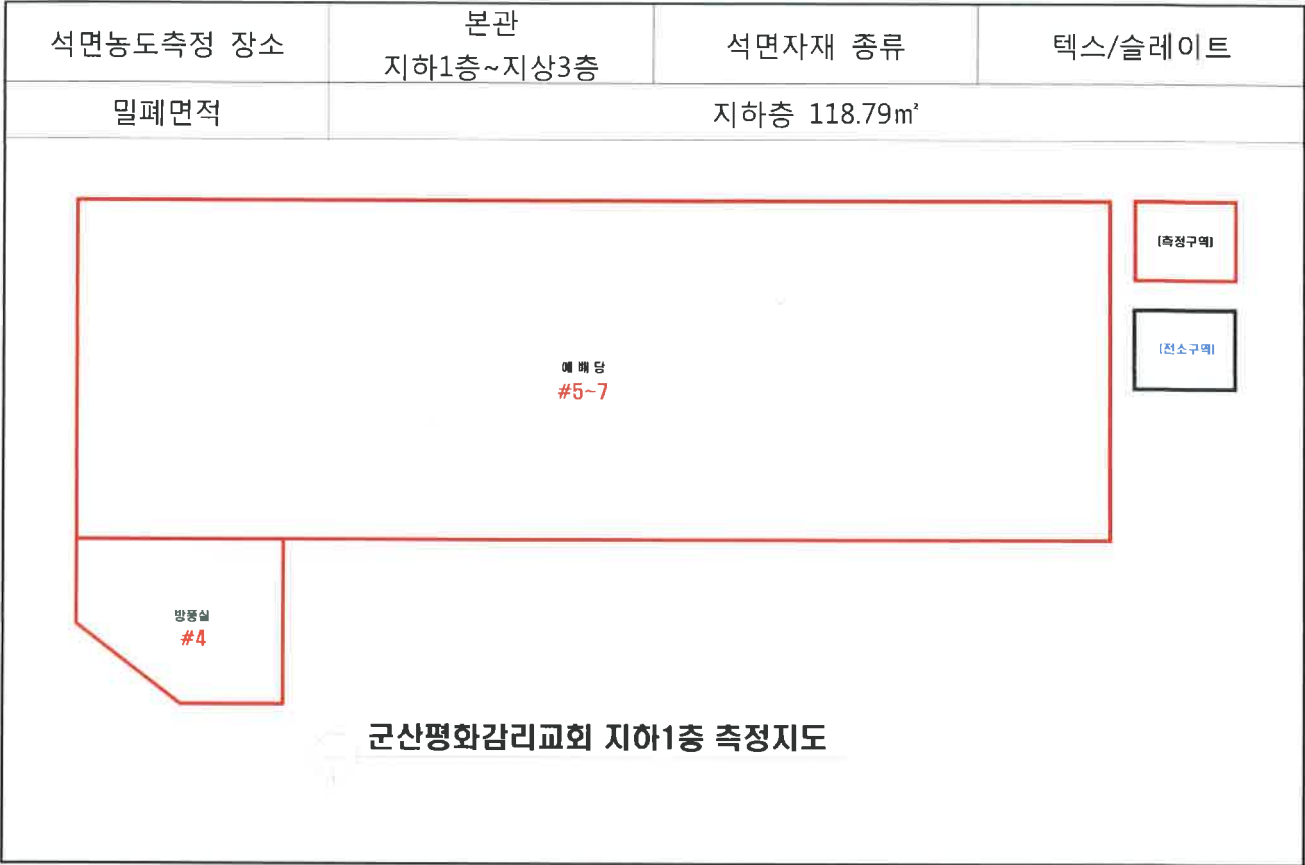
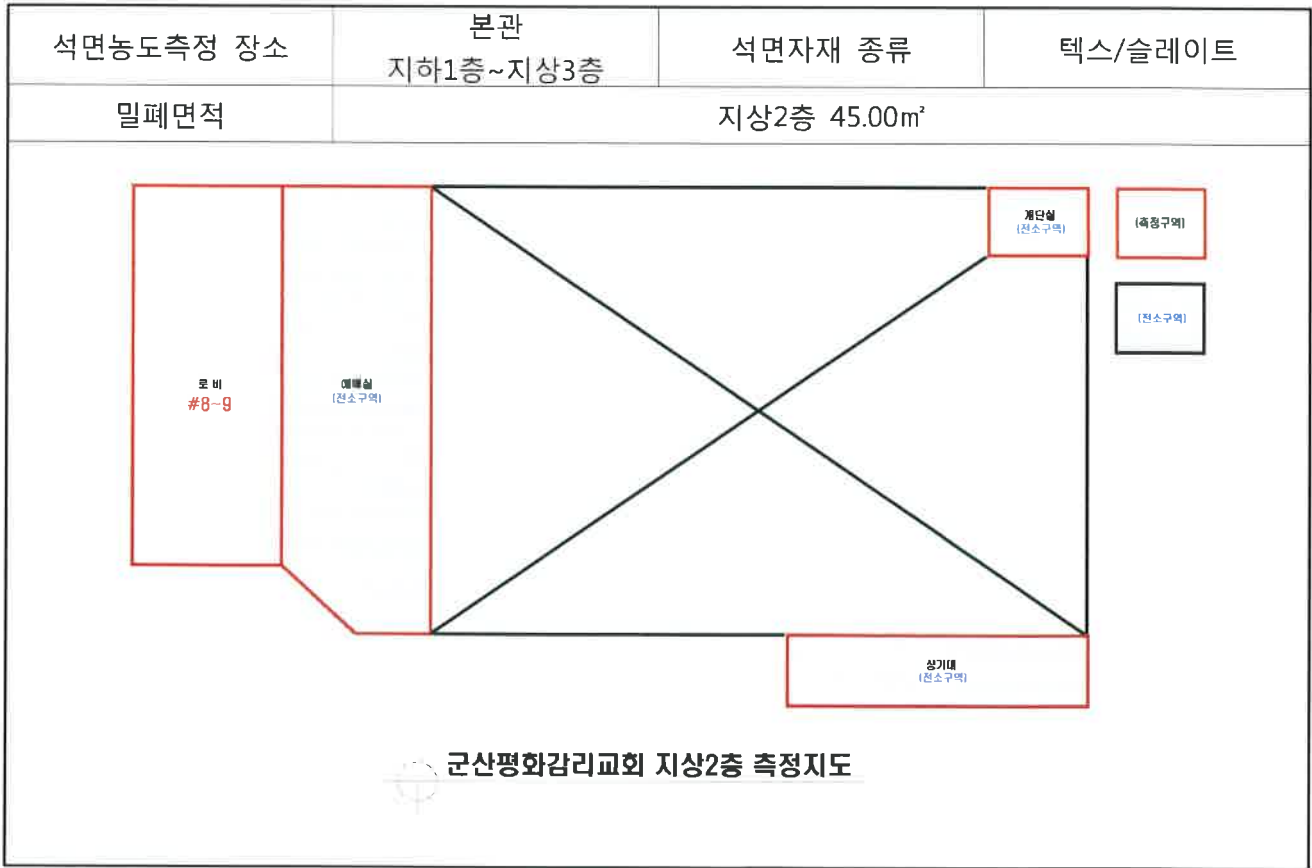
| 석면농도측정 장소 | 본관<br>지하1층~지상3층 | 석면자재 종류 | 텍스/슬레이트 |
| 밀폐면적 | 지상1층 36.43㎡ | | |
| <div><div><div><div>외장실</div><div><div>대청부<br/>#2</div><div>벽도<br/>#3</div><div>고액지<br/>#1</div></div><div>천교실</div></div><div>식당</div><div>조리실</div><div>시역</div></div><div><div>(측정구역)</div><div>(진소구역)</div></div></div> <div>군산평화감리교회 지상1층 측정지도</div> | | | |

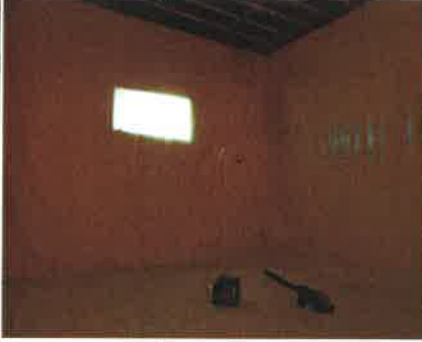
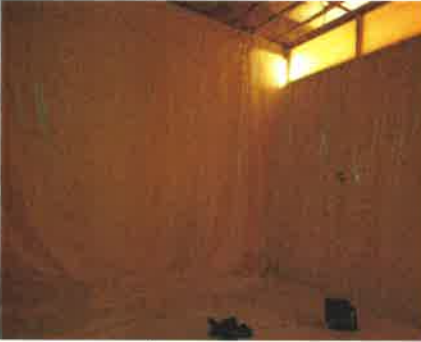
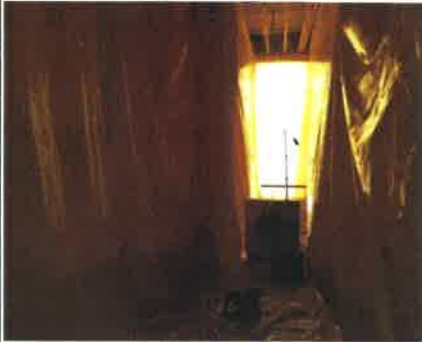
| 시 료 채 취 사 진 | | | | | |
|---|---|---|---|---|---|
| 시료채취부위 | 지상 1F 교역자 | 시료채취부위 | 지상 1F 재정부 | 시료채취부위 | 지상 1F 복도 |
| 분 석 결 과 | 석면 0.01개/cm' 미만 | 분 석 결 과 | 석면 0.01개/cm' 미만 | 분 석 결 과 | 석면 0.01개/cm' 미만 |

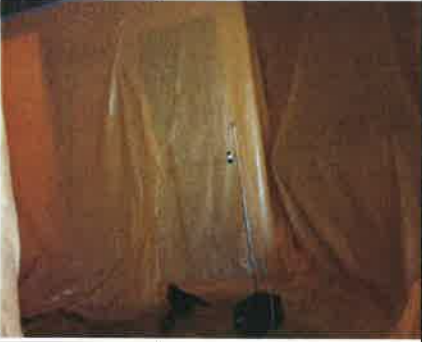
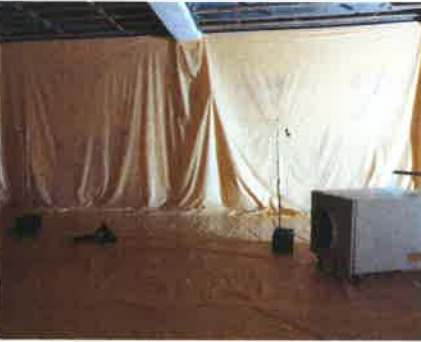
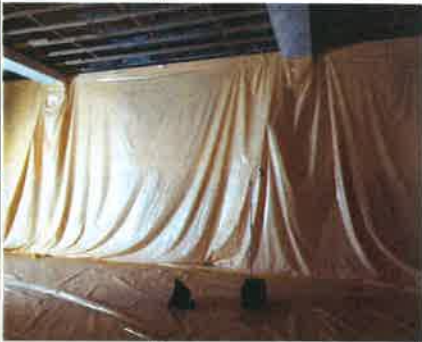
| 시 료 채 취 사 진 | | | | | |
|---|---|---|---|---|---|
| 시료채취부위 | 지하 1F 방풍실 | 시료채취부위 | 지하 1F 예배당 | 시료채취부위 | 지하 1F 예배당 |
| 분 석 결 과 | 석면 0.01개/cm' 미만 | 분 석 결 과 | 석면 0.01개/cm' 미만 | 분 석 결 과 | 석면 0.01개/cm' 미만 |

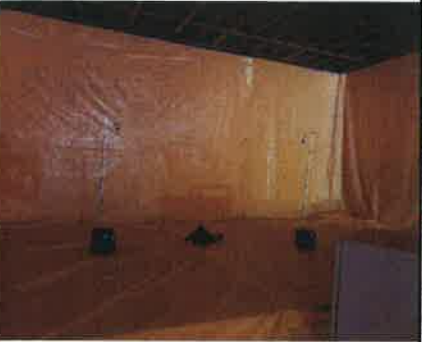
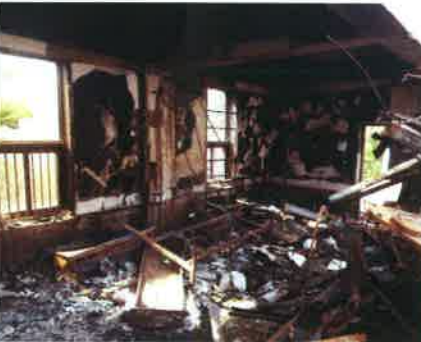
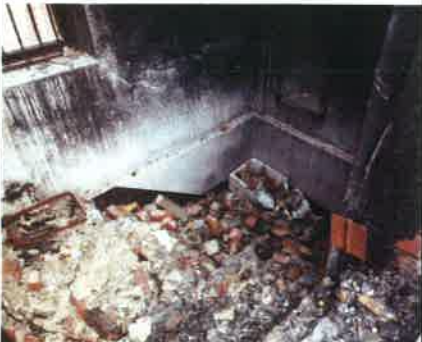
| 순번 | 시료명 | 측정 위치 | 측정시간(분) | 유량(ℓ/min) | 측정농도(개/cm³) | 초과여부 |
|---|---|---|---|---|---|---|
| *전소구역-전소로 인해 폐기물 및 구역내 봉괴로 비닐보양(밀폐) 할 수 없으므로 석면농도측정불가 | | | | | | |

| 시 료 채 취 사 진 | | | | | |
|---|---|---|---|---|---|
| 시료채취부위 | 지상 2F 로비 | 시료채취부위 | 지상 2F 성가대 | 시료채취부위 | 지상 2F 계단실 |
| 분 석 결 과 | 석면 0.01개/cm' 미만 | 분 석 결 과 | 석면 0.01개/cm' 미만 | 분 석 결 과 | 석면 0.01개/cm' 미만 |

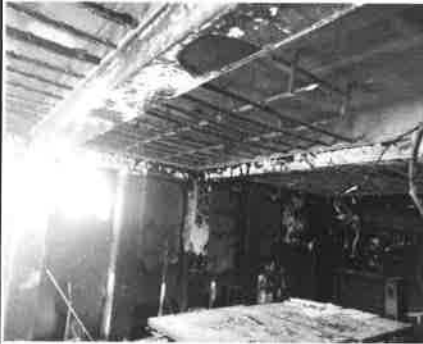
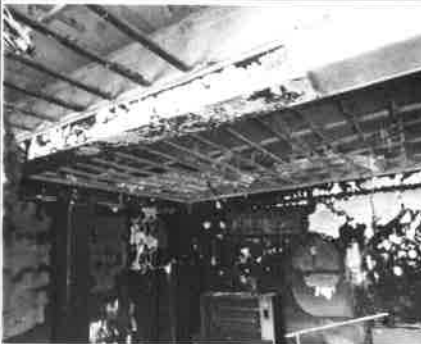
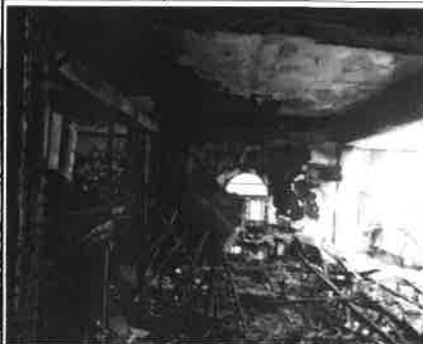
| 시료채취부위 | 지상 2F 예배실 | 시료채취부위 | 지상 3F 단련실 | 시료채취부위 | 지상 3F 예배실 |
| 분 석 결 과 | 석면 0.01개/cm' 미만 | 분 석 결 과 | 석면 0.01개/cm' 미만 | 분 석 결 과 | 석면 0.01개/cm' 미만 |

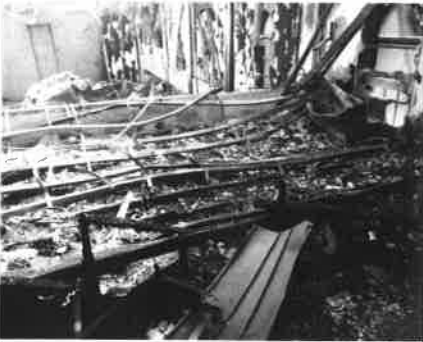
| 시료채취부위 | 지상 3F 방송실 | | | | |
| 분 석 결 과 | 석면 0.01개/cm' 미만 | | | | |
