2016년 군산시 소규모 공동주택

# 안전점검 결과보고(요약)

2016. 11.

대안주택관리사업회

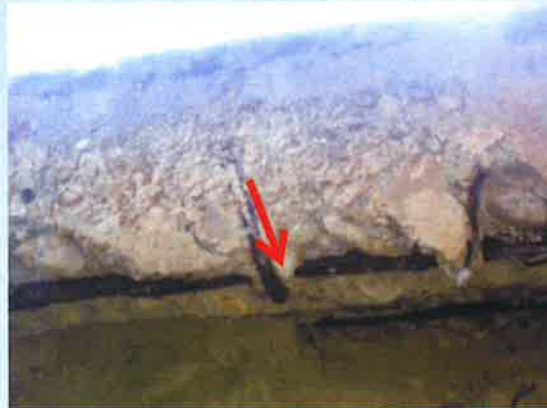
2.월명아파트-발코니 수벽

## ● 2. 전반적으로 내구성 확보 및 억제 를 위해 철근노출에 대해 보수가 필요한 단지-1

★ 보수방안 ➡ 단면복구

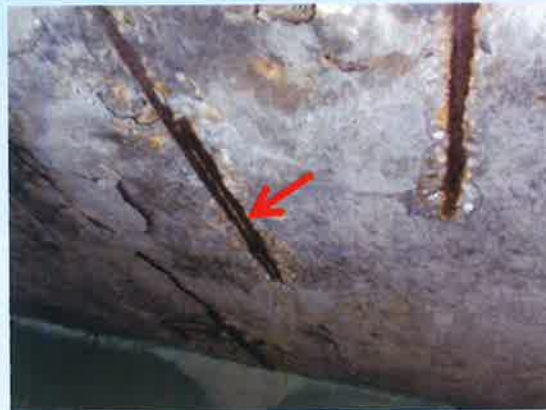
7. 조촌동산연립-발코니 슬래브

## ● 2. 전반적으로 내구성 확보 및 억제를 위해 철근노출에 대해 보수가 필요한 단지-2

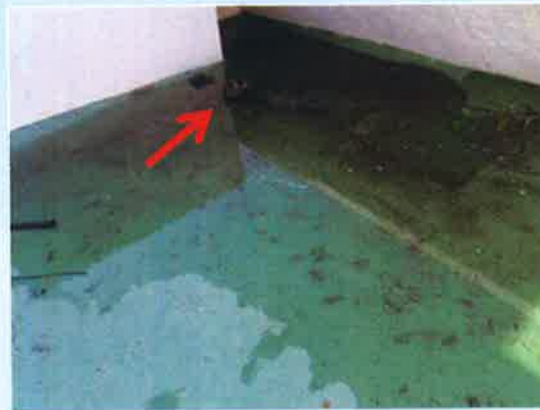
16.삼화연립-지붕층

물고임

➡ 루프드레인 청소(이물질 제거)

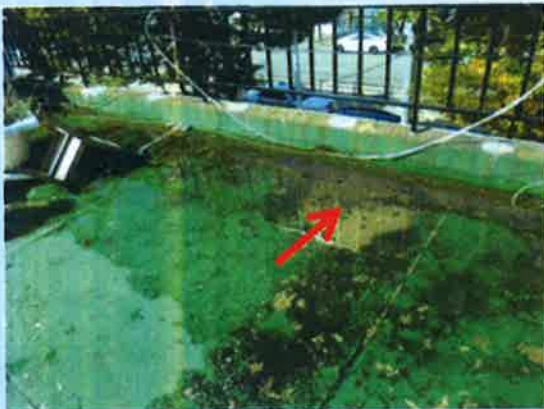
28.문화연립-지붕층

물고임

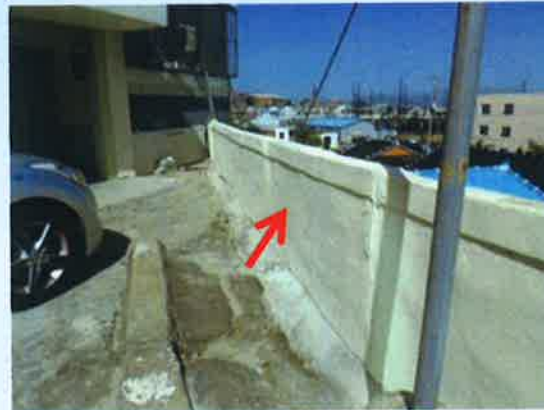
1. 삼학아파트 - 정면

## ● 10. 담장 전도로 인해 안전사고의 우려가 있는 단지-1

➡ 담장 철거 및 재시공

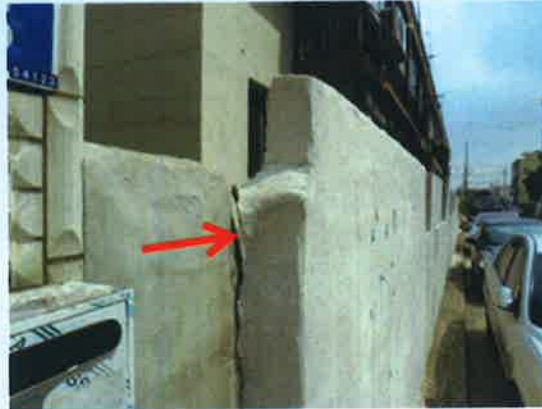
10.삼학연립-다동배면

## ● 10. 담장 전도로 인해 안전사고의 우려가 있는 단지-3

➡ 담장 철거 및 재시공

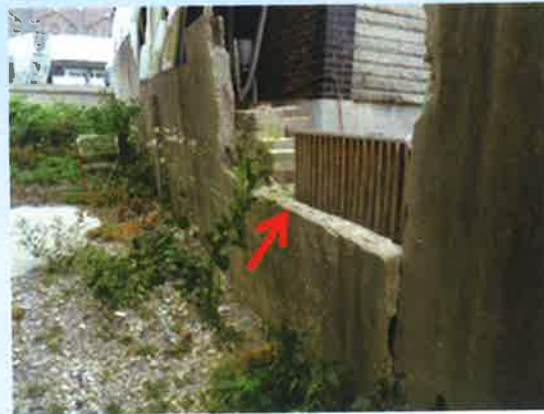
12. 동신연립 - 가동배면

## ● 10. 담장 전도로 인해 안전사고의 우려가 있는 단지-4

- ★ 보수방안
- ➡ 담장 철거 및 재시공

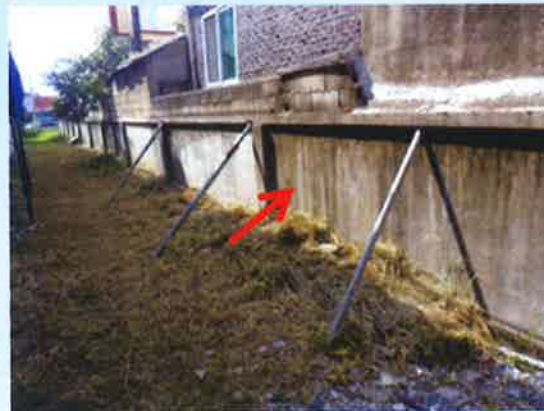
27. 풍전연립-가동배면

## ● 10. 담장 전도로 인해 안전사고의 우려가 있는 단지-6

30~42mm(1/50~1/35)

➡ 담장 철거 및 재시공

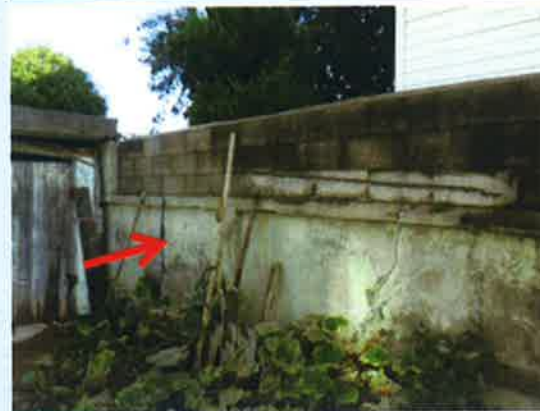
28. 문화연립-단지주변

19~51mm(1/97~1/35)

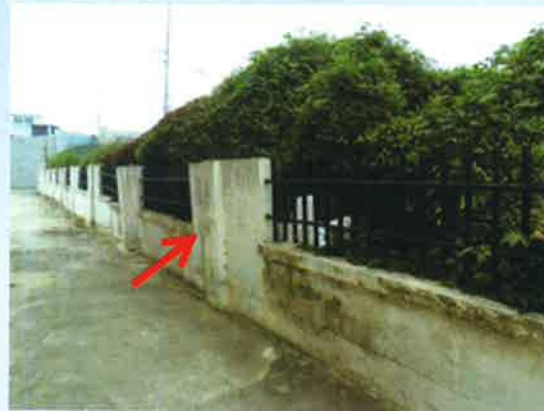
29.문화연립

## ● 10. 담장 전도로 인해 안전사고의 우려가 있는 단지-7

➡ 담장 철거 및 재시공

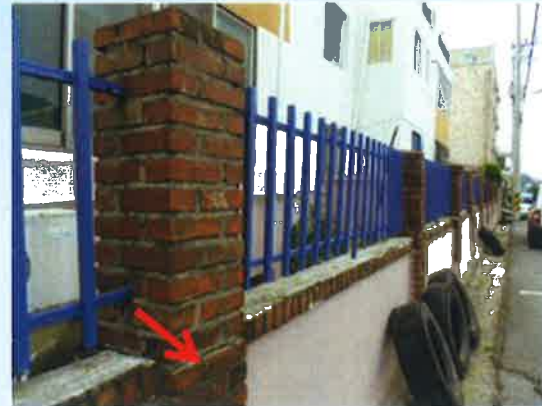
4.신라연립-다동 배면

## ● 11. 담장의 조적기둥과 철제난간 파손으로 인해 안전사고의 우려가 있는 단지

- ★ 보수방안
- ➡ 조적기둥과 철제난간 철거 및 재시공

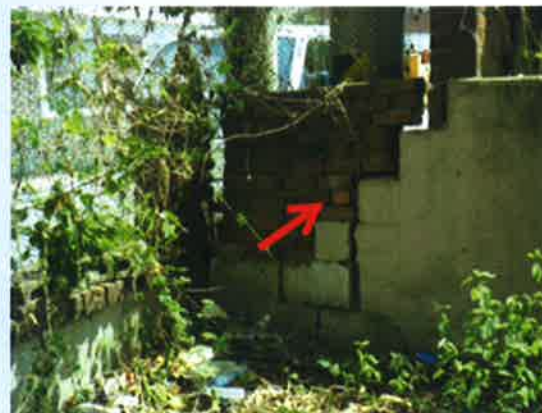
6.전일연립-나동 배면

## ● 12. 담장의 파손으로 인해 안전사고의 우려가 있는 단지

- ★ 보수방안
- ➡ 담장 철거 및 재시공
